SI 1081

SERVICE INFORMATION

MÓDULO DE ALIMENTAÇÃO DE COMBUSTÍVEL

BOMBA DE JATO DE SUÇÃO SUPRIMIDA

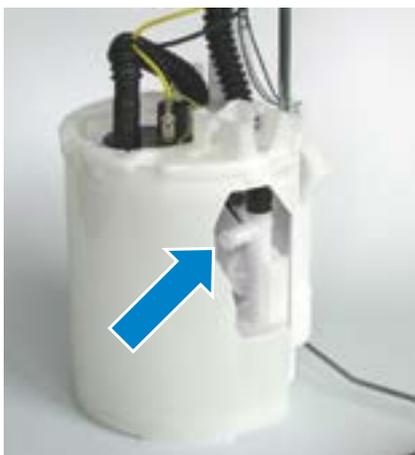
Fig. 1:
Vista do interior do módulo de alimentação de combustível (recorte) com conexão cega

A respectiva ramificação da mangueira no módulo de alimentação de combustível vem munida de uma conexão cega (ver Fig. 1) que pode ser vista quando se olha de cima para o módulo de alimentação de combustível. Ao desmontar o módulo de alimentação de combustível usado, a mangueira com a bomba de jato de sucção também deverá ser retirada do tanque de combustível.

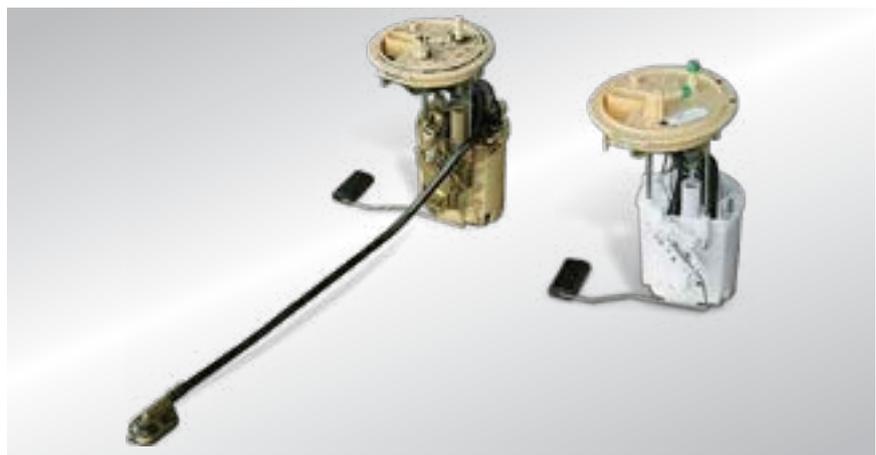
Fig. 2:
À esquerda: módulo de alimentação de combustível originalmente instalado com bomba de jato de sucção externa
À direita: módulo de alimentação de combustível 7.02550.32.0

O módulo de alimentação de combustível originalmente montado dispõe de uma mangueira adicional com uma bomba de jato de sucção externa (ver Fig. 2, à esquerda). Graças ao aprimoramento técnico, essa bomba de jato de sucção externa deixa de ser necessária no módulo de alimentação de combustível Pierburg 7.02550.32.0.
