SI 1081

SERVICE INFORMATION

YAKIT BESLEME MODÜLÜ

HUZMELİ EMME POMPASI KALDIRILDI

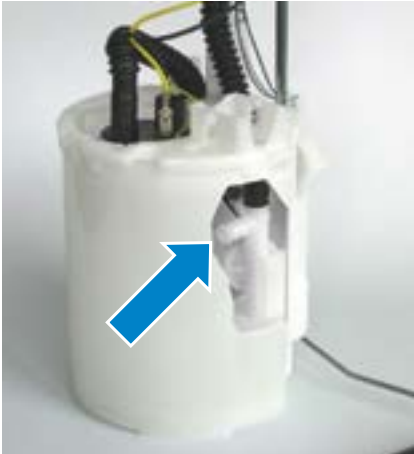
Şek. 1:
Kör bağlantılı yakıt besleme modülüne bakış
(kroki)

Yakıt besleme modülünde ilgili hortum bağlantı yeri, bir kör bağlantı ile donatılmıştır (bkz. Şek. 1) ve bu bağlantı, yakıt besleme modülüne üstten bakıldığında görülebilir. Eski yakıt besleme modülü söküldüğünde, huzmeli emme pompalı hortum da yakıt deposundan çıkartılmalıdır.

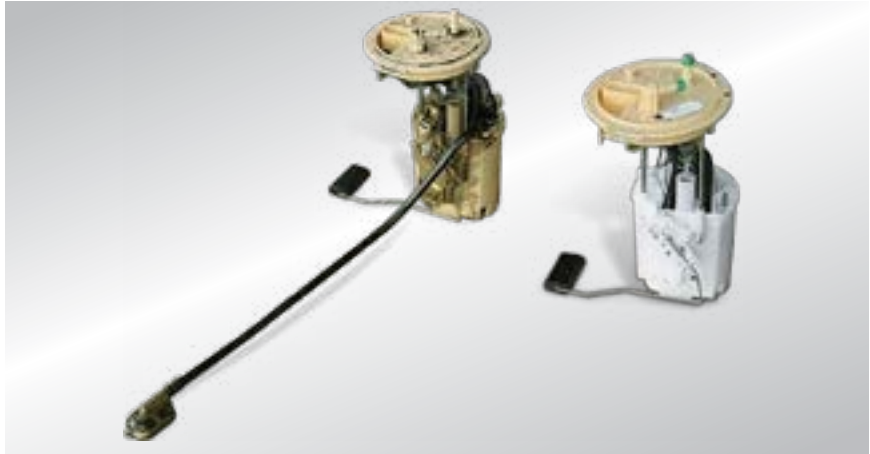
Şek. 2:
solda: İlk başta takılı olan, harici huzmeli emme pompalı yakıt besleme modülü
sağda: Yakıt besleme modülü 7.02550.32.0

İlk başta takılı olan yakıt besleme modülü, harici bir huzmeli emme pompalı ek bir hortuma sahiptir (bkz. Şek. 2, solda). Teknik alanda yapılan geliştirmeler sonucu 7.02550.32.0 numaralı Pierburg yakıt besleme modülünde bu harici huzmeli emme pompasına artık gerek yoktur.
