SERVICE INFORMATION

继电器过载造成 二次空气泵失灵

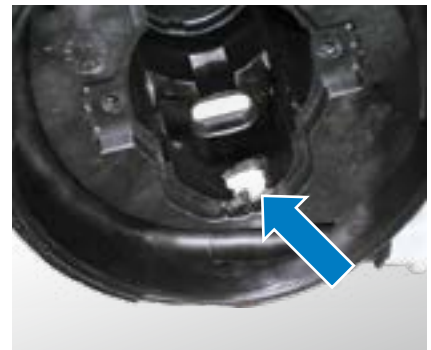
损坏图：外壳熔痕（从上方查看外壳内部）

控制二次空气泵的继电器过载。因此二次空气泵接通时长超过允许值。

- 起动机车发动机。
- 检查电压供给与二次空气泵的电气触点。
- 如果现在二次空气泵通有电压，继电器便卡止。
- 更换继电器与二次空气泵。

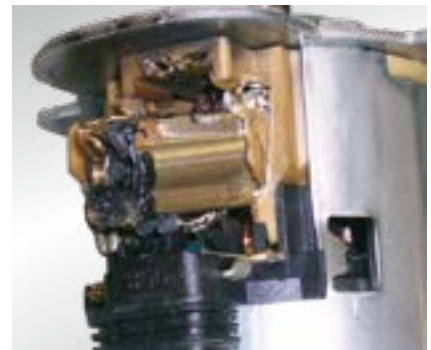
损坏图：电机或电气触点存在熔痕

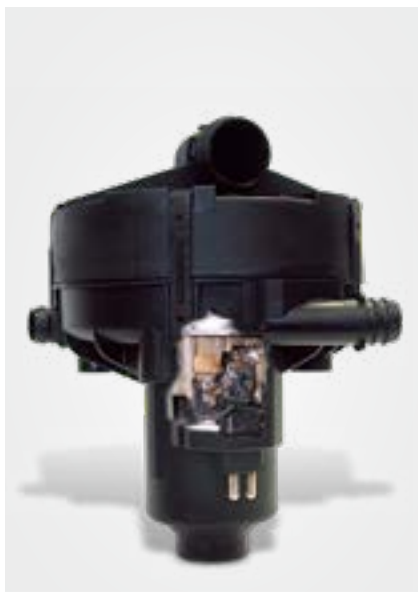
查看二次空气泵内部 (剖面) 带有熔痕

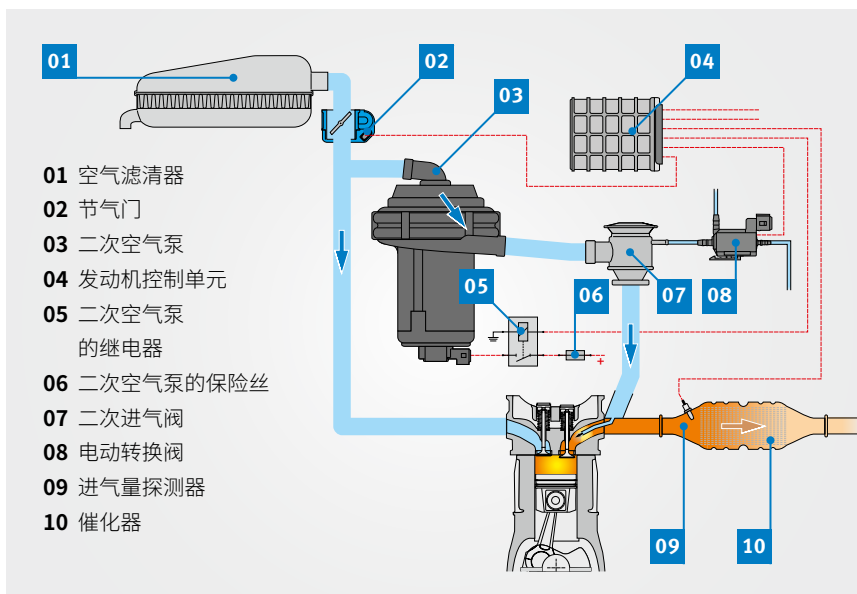
二次进气喷射系统原理 (气动控制)

为减少此类有害物质,将在冷启动阶段直接向排气阀后方的排气歧管吹入富氧环境空气(二次空气)。
