SI 1542
仅针对专业人员!
1/1

SERVICE INFORMATION

调节阀: 锈蚀导致的损伤

针对 BOXER、DAILY、DUCATO、JUMPER

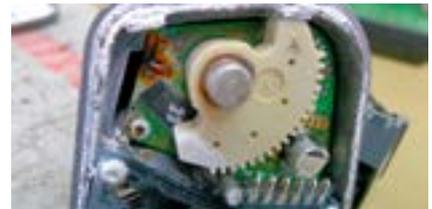
上述车辆可能会由于接合连接电缆而渗入液体或湿气。调节阀内部存在潮湿会造成严重损坏, 甚至是报废。

受损调节阀内部视图

检查调节阀的嵌入式插头或电缆接合器是否有锈蚀或潮湿迹象。如果是, 则更换调节阀与电缆。

2009 年前安装的调节阀 7523D 可借助适配器电缆 4.07360.49.0 替换为皮尔博格调节阀 7.01754.10.0。适配器电缆经过防潮密封。

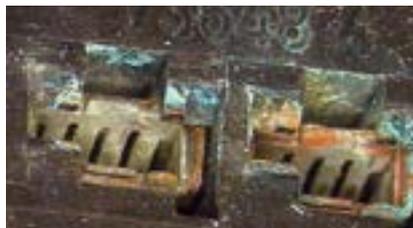
接合器受潮与锈蚀

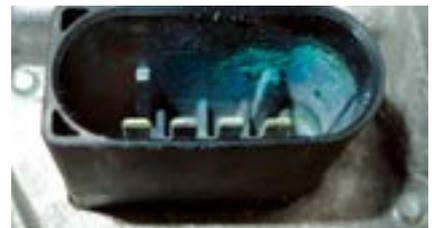
嵌入式插头锈蚀
