# Regulační klapka: Poškození korozí u typů Boxer, Daily, Ducato, Jumper

Vozidla:		Produkt: Regulační klapka (diesel)		
Citroën, Fiat, Iveco, Peugeot		PIERBURG č.	Náhrada za*	Ref. č.*
Fiat/Iveco	Daily IV C15/C18/S18 Ducato 3.0 JTD	7.01754.10.0	7523D 7.01754.07.0	504105594; 504264089; 504345917; 71724299; 71724302
Peugeot	Boxer III 3.0HDI			163638
Citroën	Jumper 3.0 HDi			163671/163676

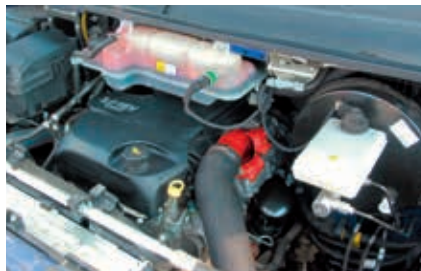
Regulační klapka (zvýrazněna červeně) v motorovém prostoru vozu Iveco Daily 3.0 l

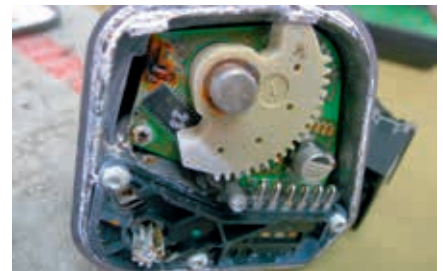
U výše uvedených vozidel může voda nebo vlhkost pronikat spojkou připojovacího kabelu. Vlhkost uvnitř regulační klapky může způsobit těžká poškození až výpadek.

Pohled dovnitř poškozené regulační klapky

Regulační klapka 7523D instalovaná do roku 2009 může být nahrazena pomocí adaptérového kabelu 4.07360.49.0 regulační klapkou PIERBURG 7.01754.10.0. Adaptérový kabel je utěsněn proti vlhkosti.

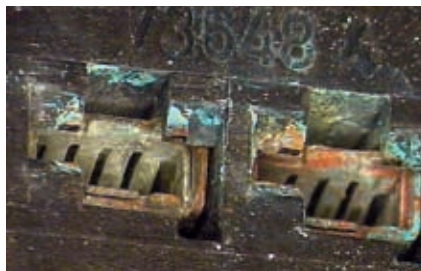
Spojka se stopami vlhkosti a koroze

Zkontrolujte, zda jsou u vestavěného konektoru regulační klapky nebo u spojky kabelu viditelné stopy koroze nebo vlhkosti. V takovém případě regulační klapku a kabel vyměňte.

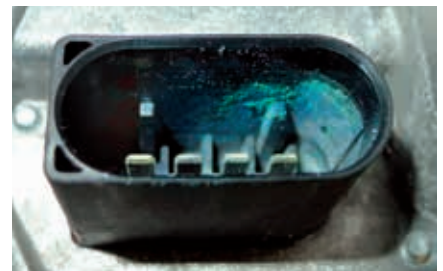
Vestavěný konektor se stopami koroze
