**SI 1542**Sadece uzman personel için!
1/1

SERVICE INFORMATION

AYAR KLAPESİ: KOROZYON NEDENİYLE OLUŞAN HASARLAR

BOXER, DAILY, DUCATO, JUMPER

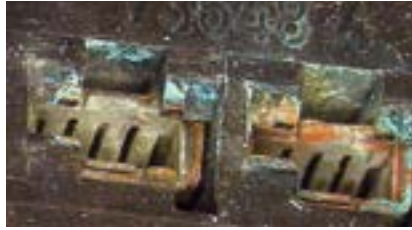
Yukarıda listelenen araçlarda, bağlantı kablosunun kavramasından içeri su veya nem girişi söz konusu olabilir. Nem girişi, ayar klapesinde tümüyle devre dışı kalmaya kadar varacak ciddi hasarlara neden olabilir.

Hasarlı bir ayar klapesinin içten görünümü

Ayar klapesinin montaj soketinde veya kablonun kavramasında korozyon veya nem izlerinin olup olmadığını kontrol edin. İzler mevcutsa ayar klapesini ve kabloyu değiştirin.

2009 yılına kadar monte edilen 7523D ayar klapele, 4.07360.49.0 adaptör kablosunun yardımıyla 7.01754.10.0 Pierburg ayar klapelele değiştirilebilir. Adaptör kablosu neme karşı izole edilmiştir.

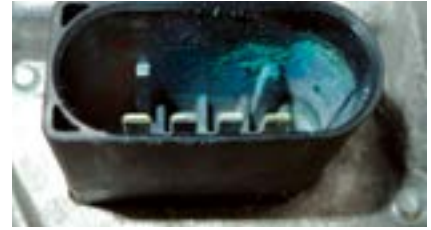
Nem ve korozyon izleri olan kavrama
