SI 1856
¡Sólo para personal especializado!
1/2

SERVICE INFORMATION

BOMBAS DE AGUA DE AUDI/SEAT/ŠKODA/VW

PELIGRO DE ROTURA: ¡TENER EN CUENTA OBLIGATORIAMENTE DURANTE EL MONTAJE!

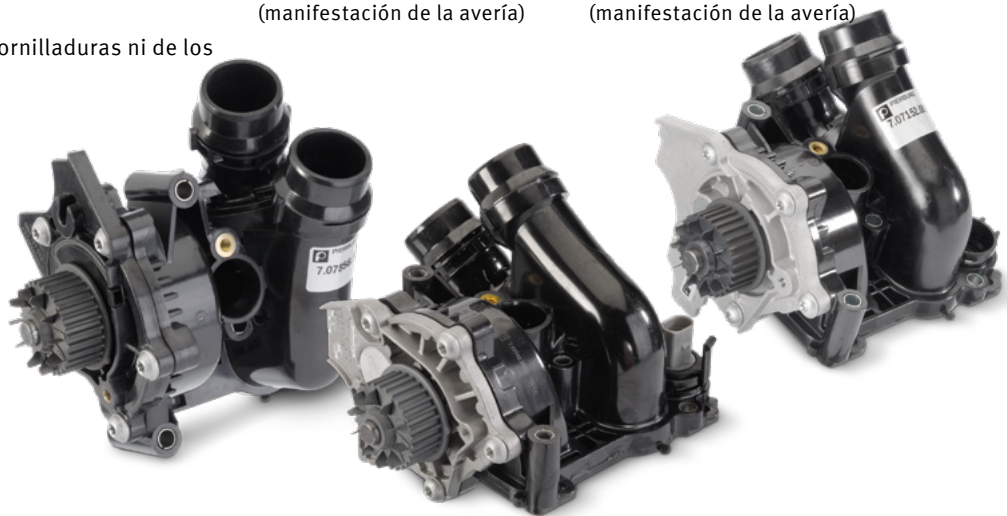
Fig. 1: Vista del producto
