SI 1856
Sadece uzman personel için!
1/2

SERVICE INFORMATION

AUDİ/SEAT/ŠKODA/VW SU POMPALARI

KIRILMA TEHLİKESİ: MONTAJ SIRASINDA MUTLAKA DİKKATE ALINMALIDIR!

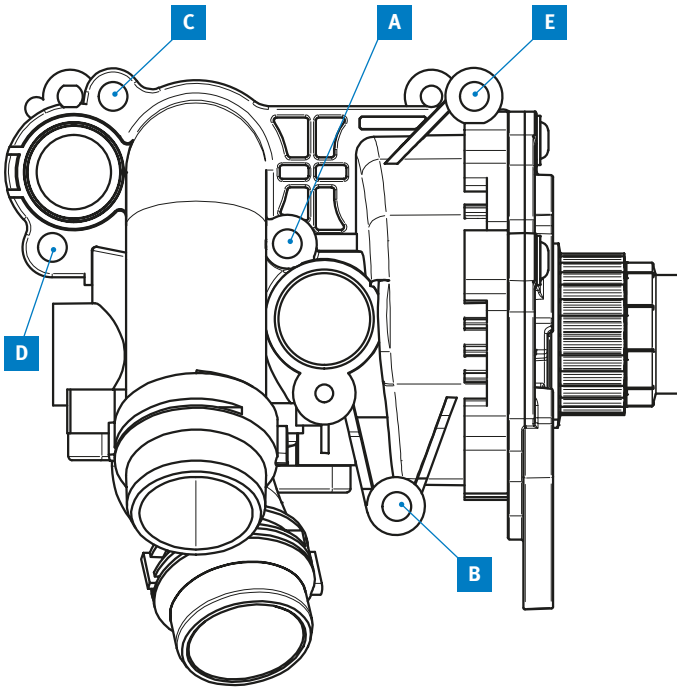
Şek. 4: Vida dişli bağlantı sıralaması [A] – [B] – [C] – [D] – [E]

- Cıvatalar için belirtilen sıkma sıralamasına uyulmalıdır (Şek. 4): [A] – [B] – [C] – [D] – [E]
- Sıkma torku: 9 Nm
- Yaralanma tehlikesi:
Havalandırma kanatlarındaki sarı koruyucu kapak** (Şek. 6) mutlaka montajdan sonra çıkartılmalıdır.

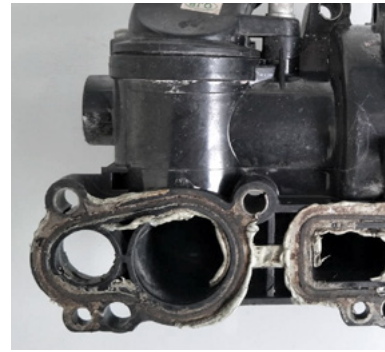
Şek. 5: İlave sızdırmazlık maddesi nedeniyle sızdırma (hasar belirtisi)

- Bu su pompasındaki tüm contalar sadece soğutma sıvısı ile birlikte kullanılmak üzere tasarlanmıştır. Örneğin kesinlikle motor yağı ile yağlanmaları gerekir.
- Montaj yerinin çevresi ve soğutma maddesi de yağ nedeniyle oluşabilecek kirlerden arınmış olmalıdır.
- Yağ ile temas eden contaların yuvaları şişip pompanın gövdesinde kırılmaya neden olabilir.
- İlave sızdırmazlık maddesi kullanılmamalıdır. Pompada sızdırma olabilir (Şek. 5).
