## **REPLACEMENT OF TURBO WITH REF. 5303-970-0048** **k03-0048**

### **TECHNICAL DATA SHEET 2009021**

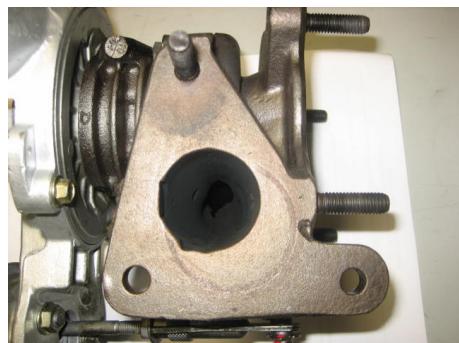
Tuyère d'admission

Le joint doit être correctement mis en place, tel qu'indiqué sur les photos ci-après, pour ne pas interrompre l'entrée des gaz d'échappement dans la tuyère d'admission et permettre d'assurer, par conséquent, le fonctionnement correct du turbo.

Veillez à être tout spécialement soigneux lors du montage de ce turbo sur le moteur, étant donné que le joint entre le turbo et le collecteur d'échappement peut être mis en place de deux manières différentes, mais une seule est correcte.

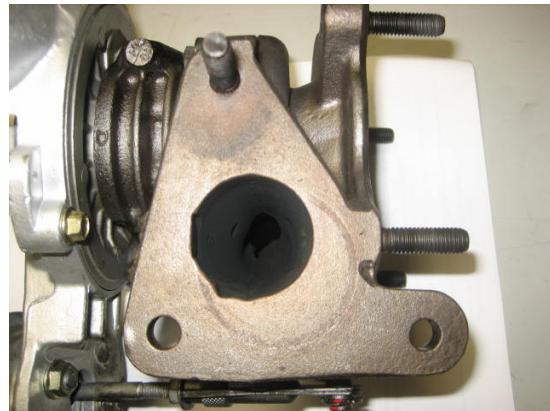
Wie aus nachfolgenden Fotos hervorgeht, ist der Sitz der Dichtung nur auf eine der Arten korrekt, da anderenfalls der Eingang der Abgase in die Abgasschnecke und somit der korrekte Betrieb des Turbos verhindert wird.

Achten Sie besonders auf die motorseitige Montage dieses Turbos, da die Dichtung zwischen Turbo und Abgassammler auf zwei unterschiedliche Arten angebracht werden kann, aber nur eine davon ist korrekt.

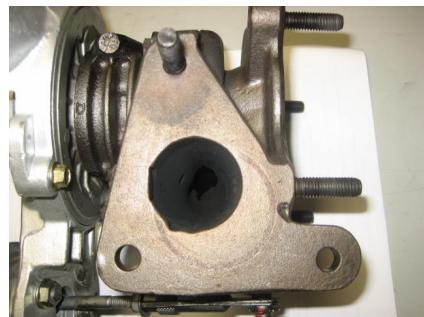
Conchiglia di scarico.

Come possiamo osservare nelle foto inferiori, la guarnizione rimane alloggiata correttamente solo in un modo, poiché altrimenti si interrompe l'entrata dei gas di scarico alla conchiglia dello scarico, e con ciò, il non corretto funzionamento del turbo.

Si deve prestare particolare attenzione, nella realizzazione del montaggio di questo turbo sul motore, poiché la guarnizione tra il turbo e il collettore dello scarico, può essere posizionata in due diversi modi, però uno solo è quello corretto.

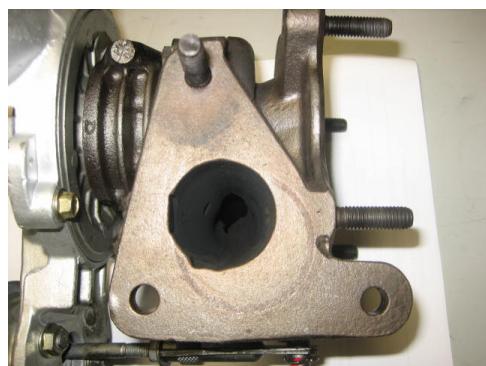
Závit

Jak můžete vidět na obrázcích níže, existuje pouze jeden způsob, jak správně umístit spoj. Bude-li umístěn chybně, přívod výfukového plynu do závitu turbodmychadla bude částečně zablokován a turbo nebude pracovat správně.

Při montování tohoto turbodmychadla do motoru buďte velmi opatrní, protože spoj mezi turbodmychadlem a výfukovým potrubím je možno namontovat dvěma různými způsoby, z nichž pouze jeden je správný.

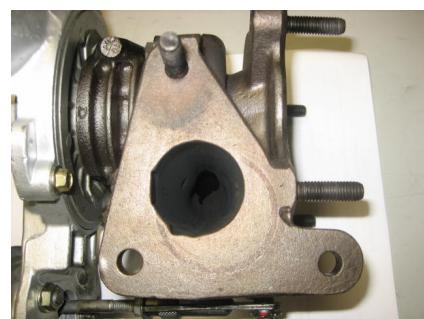
Caracol de escape.

Como se pode ver nas fotografias abaixo, a junta fica alojada corretamente apenas de uma única forma. De contrário, a entrada dos gases de escape para o caracol de escape é interrompida, o que provoca o incorreto funcionamento do turbo.

Há que prestar especial atenção no momento de efetuar a montagem deste turbo no motor porque a junta entre o turbo e o coletor do escape pode ser colocada de duas maneiras diferentes mas só uma delas é correta.

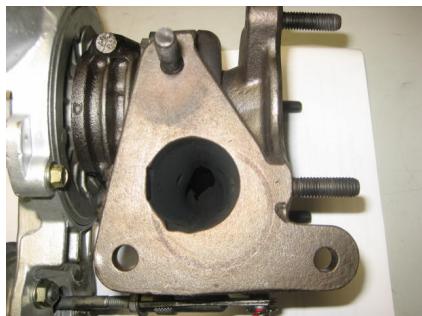
Slakkenhuis uitlaat

Zoals te zien is op de foto's hieronder zit de verbinding maar op één manier juist gemonteerd. Als dit niet zo is wordt de toevoer van de uitlaatgassen onderbroken bij het slakkenhuis van de uitlaat en wordt de juiste werking van de turbo verhinderd.

Bij het monteren van deze turbo in de motor moet speciaal gelet worden op de verbinding tussen de turbo en het uitlaatspruitstuk. Ze kunnen immers op twee verschillende manieren gemonteerd zijn, maar er is slechts één manier die uiteindelijk juist is.
