**TURBO REPLACEMENT REF:**

**Mitsubishi 49135-056..... and 49135-057... 49135-05890 and compatibles.**

**TECHNICAL DATA SHEET 2009054**

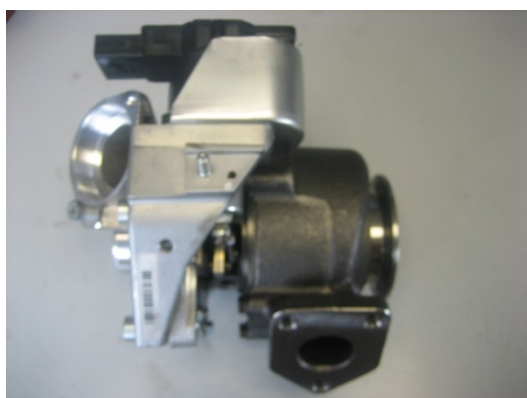
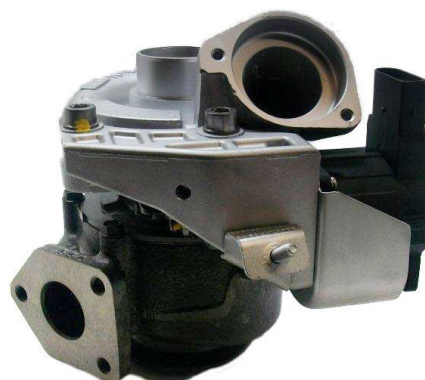
Como consecuencia a las continuadas incidencias producidas en los turbos Mitsubishi 49135-056?? o 49135-057?? (para BMW 118D 120D 318D 320D 2.0 120CV 160CV) y después de numerosas investigaciones hemos detectado los siguiente problemas:

1. La respuesta del turbo es muy pobre en bajas revoluciones.
2. Falta de presión en colector de admisión (fallo con diagnosis).
3. No hay conexión con el modulo electrónico de presión del turbo (fallo con diagnosis).

**Cuidado**, si no conecta el enchufe de esta manera, la centralita del vehículo no reconocerá la válvula eléctrica y no activara su funcionamiento, provocando alguna de las 3 averías mencionadas anteriormente

Si se encuentra con el problema de no funcionamiento de la válvula electrónica del turbo, siga los siguientes 4 pasos para su activación:

1. Desconectar el enchufe de la válvula electrónica del turbo.
2. Encender el contacto del vehículo.
3. Conectar el enchufe de la válvula electrónica, manteniendo el contacto del vehículo encendido.
4. Esperar 60 segundos mientras se chequea la válvula electrónica del turbo y se graban en la centralita los nuevos datos de activación.

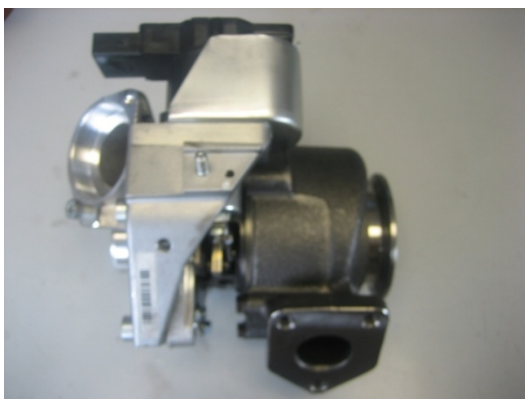
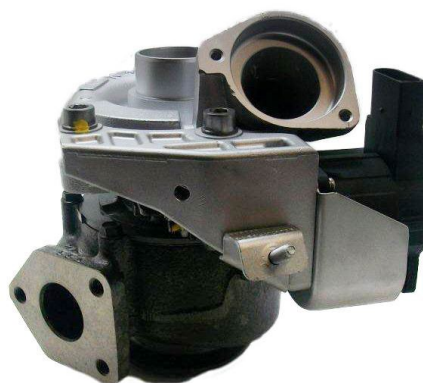
En conséquence des incidents répétés qui ce sont produits sur les turbos Mitsubishi 49135-056?? ou 49135-057?? (pour BMW 118D 120D 318D 320D 2.0 120CV 160CV) et après de nombreuses recherches, nous avons détecté les problèmes suivants :

1. Le turbo répond très mal à bas régime.
2. Manque de pression dans le collecteur d'admission (défaillance diagnostiquée).
3. Pas de connexion avec le module électronique de pression du turbo (défaillance diagnostiquée).

**Attention**, si vous ne procédez pas au raccordement correctement, la commande centralisée du véhicule ne reconnaîtra pas l'électrovanne et empêchera son fonctionnement, provoquant l'une des pannes mentionnées.

En cas de dysfonctionnement de l'électrovanne du turbo, vous devez suivre les 4 étapes suivantes pour son activation :

1. Débrancher la fiche de l'électrovanne du turbo.
2. Allumer le contact du véhicule.
3. Brancher la fiche de l'électrovanne, avec le contact du véhicule allumé.
4. Attendre 60 secondes pendant que l'on vérifie l'électrovanne du turbo et que l'on enregistre à la centrale les nouvelles données d'activation.

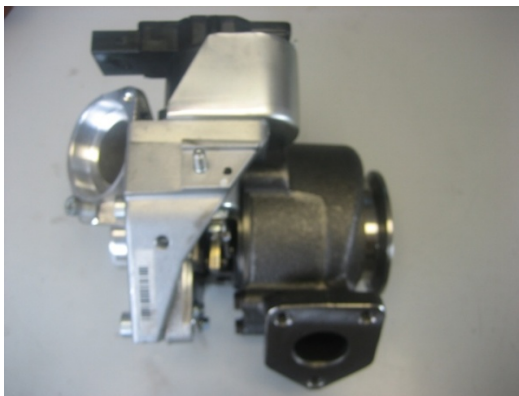
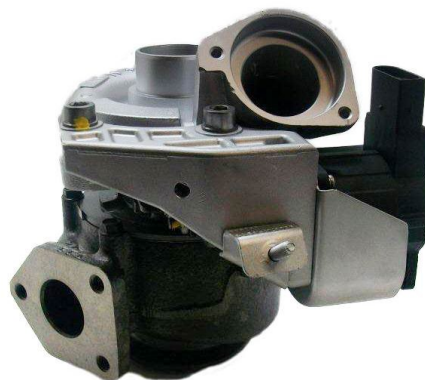
Aufgrund der fortdauernden Zwischenfälle mit den Turbos Mitsubishi 49135-056?? oder 49135-057?? (für BMW 118D, 120D, 318D, 320D 2,0 120 PS, 160 PS) haben wir nach zahlreichen Untersuchungen folgende Probleme festgestellt:

1. Sehr schwache Reaktion des Turbos bei niedrigen Drehzahlen.
2. Fehlender Druck im Ansaugkrümmer (in der Diagnose festgestellter Fehler).
3. Es wird keine Verbindung mit dem elektronischen Druckmodul des Turbos hergestellt (in der Diagnose festgestellter Fehler).

**Achtung!** Wenn die Steckverbindung nicht auf diese Weise angeschlossen wird, erkennt das Steuergerät des Fahrzeugs das elektronische Ventil nicht und aktiviert es folglich nicht. Dadurch kommt es zu einem der drei oben erwähnten Fehler.

Wenn ein Problem bezüglich des Betriebs des elektronischen Ventils des Turbos vorliegt, folgen Sie bitte den nachstehenden Schritten, um das Ventil zu aktivieren:

1. Trennen Sie den Stecker des elektronischen Ventils vom Turbo ab.
2. Schalten Sie die Zündung des Fahrzeugs ein.
3. Schließen Sie den Stecker des elektronischen Ventils an und lassen Sie die Zündung des Fahrzeugs eingeschaltet,
4. Warten Sie 60 Sekunden, während sich das elektronische Ventil des Turbos testet und die neuen Aktivierungsdaten in der Steuerung gespeichert werden.

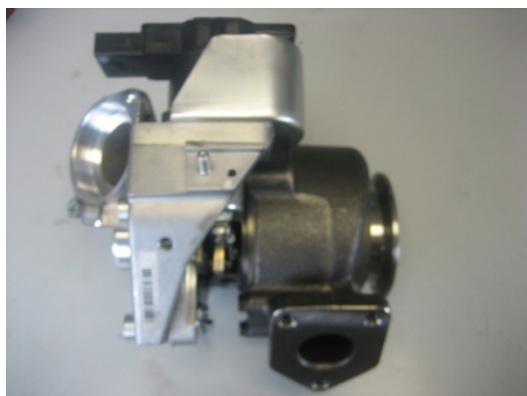
A conseguenza dei continui errori riscontrati nei turbo Mitsubishi 49135-056?? o 49135-057?? (per BMW 118D 120D 318D 320D 2.0 120CV 160CV ) e dopo lunghe indagini, abbiamo rilevato i seguenti problemi:

1. La risposta del turbo è molto scarsa ai bassi regimi.
2. Mancanza di pressione nel collettore di aspirazione (errore con macchina di auto-diagnosi).
3. Non c'è connessione con il modulo elettronico di pressione del turbo (errore con macchina di auto-diagnosi).

**Attenzione:** se non si collega la presa in questo modo, la centralina del veicolo non riconoscerà la valvola elettrica e non ne attiverà il funzionamento, provocando una delle avarie sopra citate

Se si riscontra il problema di non funzionamento della valvola elettronica del turbo, seguire i seguenti 4 passaggi per attivarla:

1. Scollegare la presa della valvola elettronica del turbo.
2. Accendere il contatto del veicolo.
3. Collegare la presa della valvola elettronica, tenendo acceso il contatto del veicolo.
4. Attendere 60 secondi, mentre si controlla la valvola elettronica del turbo e si registrano nella centralina i nuovi dati di attivazione.

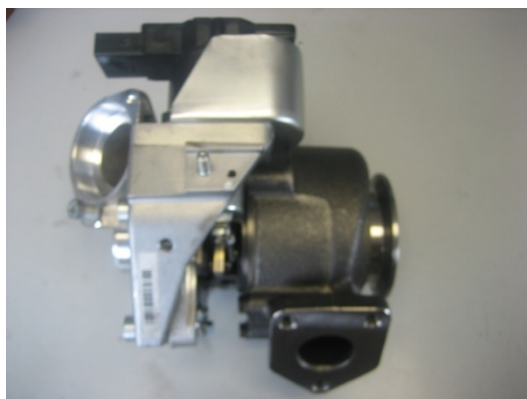
V důsledku neustálých incidentů u turbodmychadel Mitsubishi 49135-056?? nebo 49135-057?? (pro BMW 118D 120D 318D 320D 2.0 120 CV 160 CV) a po četných průzkumech jsme zjistili následující problémy:

1. Turbo má velmi chabou odezvu při nízkých otáčkách.
2. Nedostatečný tlak v sacím potrubí (porucha s diagnostikou).
3. Chybí spojení s tlakovým elektronickým modulem turbodmychadla (porucha s diagnostikou).

**Pozor!** Pokud zásuvku nezapojíte tímto způsobem, řídicí jednotka vozu elektroventil nerozpozná a neaktivuje jeho chod, což vede k některé ze tří výše zmíněných poruch.

Pokud se setkáte s tím, že nefunguje elektroventil (elektronický ovladač) turba, postupujte k jeho aktivaci podle následujících čtyř kroků:

1. Vypojte zásuvku elektroventilu z turba.
2. Zapněte spínač zapalování vozu.
3. Zapojte zásuvku elektroventilu a udržujte přitom spínač zapalování zapnutý.
4. Vyčkejte 60 sekund, zatímco je kontrolován elektroventil turba a v řídicí jednotce jsou ukládány nové aktivační údaje.

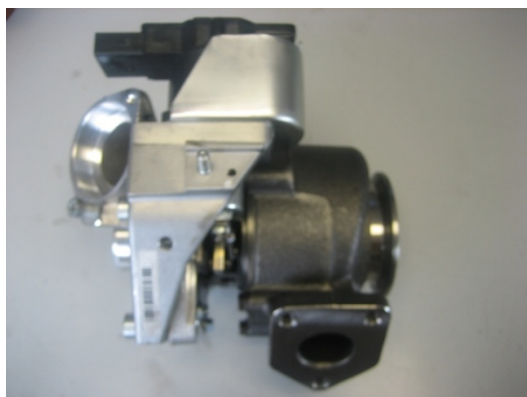
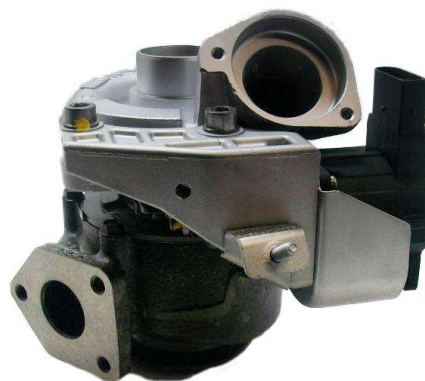
Em consequência das contínuas ocorrências verificadas nos turbos Mitsubishi 49135-056?? ou 49135-057?? (para os BMW 118D 120D 318D 320D 2.0 120CV 160CV) e após numerosas investigações, detetámos os seguintes problemas:

1. A resposta do turbo é muito pobre em baixas rotações.
2. Falta de pressão no coletor de admissão (falha com diagnóstico).
3. Não há ligação com o módulo eletrónico de pressão do turbo (falha com diagnóstico).

**Cuidado**, se não ligar a ficha desta forma, a centralina do veículo não reconhecerá a válvula elétrica e não ativará o seu funcionamento, provocando alguma das 3 avarias anteriormente mencionadas.

No caso de se deparar com o problema da válvula eletrónica do turbo não funcionar, siga os 4 passos seguintes para a ativar:

1. Desligar a ficha da válvula eletrónica do turbo.
2. Ligar o contacto do veículo.
3. Ligar a ficha da válvula eletrónica mantendo o contacto do veículo ligado.
4. Esperar 60 segundos enquanto a válvula eletrónica do turbo é verificada e os novos dados de ativação são gravados na centralina.

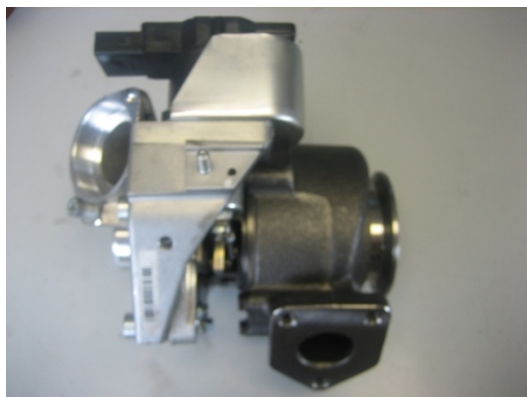
Als gevolg van de voortdurende incidenten met de turbo's type Mitsubishi 49135-056?? of 49135-057?? ( voor BMW 118D 120D 318D 320D 2.0 120CV 160CV ) en na verschillende onderzoeken hebben we de volgende problemen ontdekt:

1. Het reactievermogen van de turbo is zeer zwak bij lage toerentallen.
2. Gebrek aan druk in het inlaatspruitstuk (foutmelding bij diagnose).
3. Er is geen verbinding met de elektronische module voor de turbodruk (foutmelding bij diagnose).

**Let op:** als de stekker niet op deze manier wordt aangesloten herkent het voertuig de elektronische klep niet en zal de functie ervan niet worden geactiveerd. Het gevolg is één van de 3 hiervoor vermelde defecten.

Wanneer de elektronische klep van de turbo niet goed functioneert, volg dan de 4 hierna vermelde stappen om ze te activeren:

1. Ontkoppel de aansluiting van de elektronische klep van de turbo.
2. Zet het contact van het voertuig aan.
3. De aansluiting van de elektronische klep aankoppelen terwijl het contact van het voertuig aan staat.
4. Wacht 60 seconden terwijl de elektronische klep wordt gecheckt en de nieuwe gegevens voor het activeren ervan in de autocomputer worden opgeslagen.
