INFORME TÉCNICO

Juntas para inyectores en
motores 1.4 y 1.6 HDI

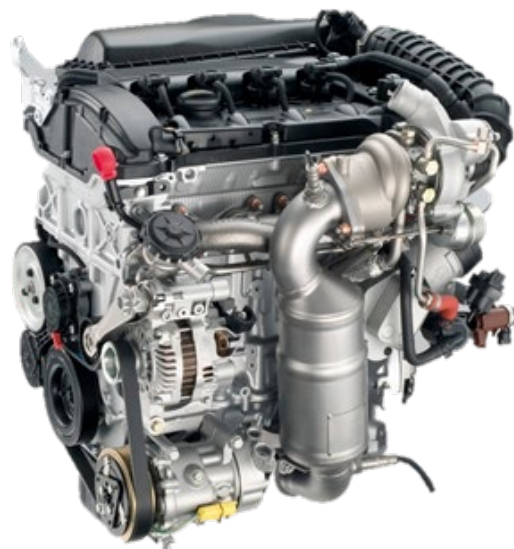
Informar al cliente sobre los **componentes disponibles** para la **reparación de los inyectores** de los motores 1.4 y 1.6 HDI de PSA.

Estos componentes van dirigidos a los motores 1.4 y 1.6 HDI del grupo PSA, que son frecuentemente utilizados. Este tipo de motores **generan depósitos carbonizados** y con hollín, que acaban mezclándose con el aceite.

Uno de los **principales motivos** es la fuga de gases a través de las arandelas de cobre donde apoyan los inyectores. Estas arandelas son las encargadas de **evitar que los gases quemados** dentro de los cilindros lleguen a la parte alta de la culata, donde tenemos el aceite que lubrica los árboles de levas y taqués.

La causa de que se produzcan ciertas pérdidas de gases por esa zona no es la arandela en sí, sino la **relajación de carga generada por los tornillos** que sujetan el inyector a la culata.

Para solucionar esta avería es necesario al menos, **extraer los inyectores y cambiar las arandelas y juntas** que instalan en esa zona. Así como los espárragos/tuercas de fijación.
