**Technical information 2009016**

## TECHNICAL DATA SHEET 2009016

### IMPORTANT NOTICE WHEN REPLACING GARRETT TURBO 750080-1/7/13/15/16/18

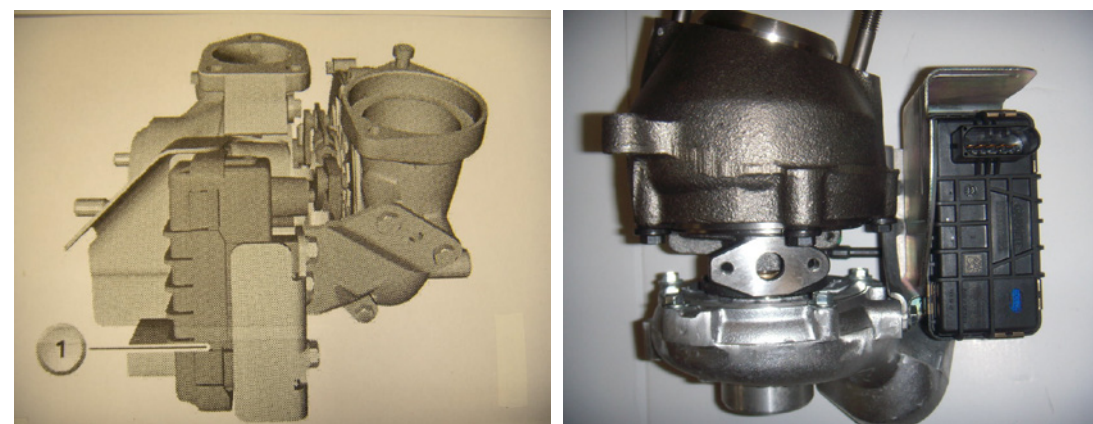
Es kann vorkommen, dass der Turbolader nach der Montage im Fahrzeug nicht sachgerecht arbeitet. Für die korrekte Funktion ist der Bordcomputer oder die digitale Dieselelektronik (DDE) von einem offiziellen Kundendienst neu zu programmieren, denn der Positionsregler und die Diagnosefunktionen sind in den Servomotor integriert.

Wenn diese Neuprogrammierung nicht erfolgt, funktioniert der Turbolader möglicherweise nicht korrekt oder stellt nach einem kurzen Zeitraum wegen angesamelter Fehler (8) am Bordcomputer oder an der DDE seinen Betrieb ein.

Der offizielle Kundendienst der Fahrzeugmarke muss in diesem Fall die gespeicherten Codes löschen und das Gerät neu programmieren.

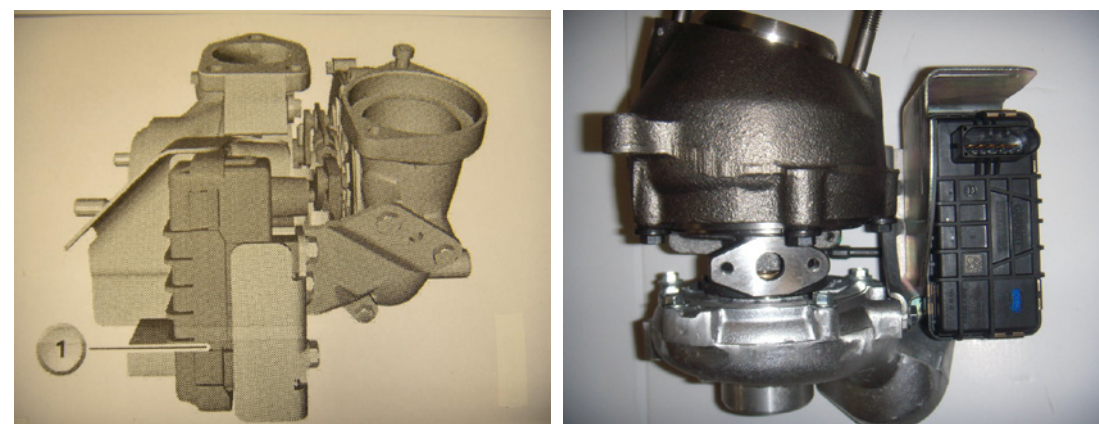
Può succedere che il turbo, una volta montato sul veicolo, non funzioni correttamente dato che, affinché funzioni correttamente, la UCE o la DDE deve essere riprogrammata presso un servizio tecnico ufficiale poiché il regolatore di posizione e le funzioni di diagnosi sono integrate nel servomotore.

D'altro canto, è possibile che, una volta installato, il turbo non funzioni correttamente o che dopo poco tempo, smetta di funzionare per (8) errori accumulati nella UCE, DDE.

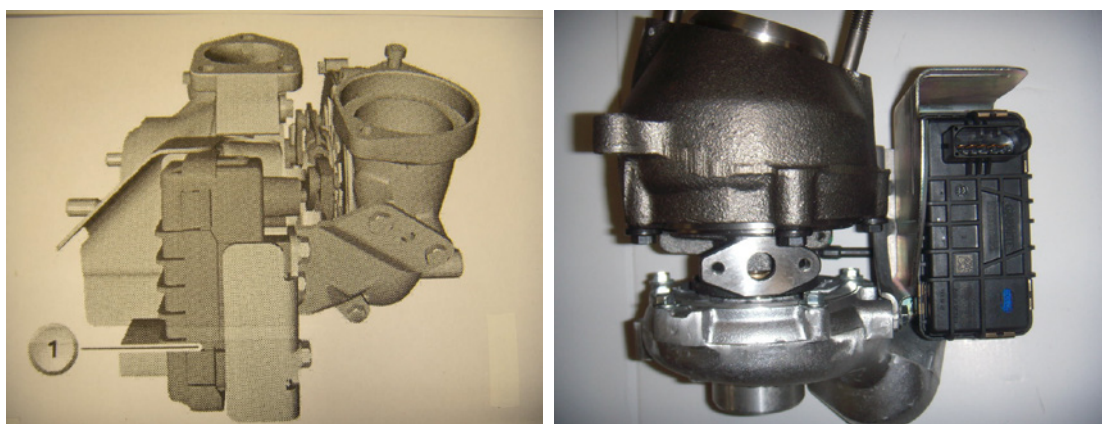
A járműre történő felszerelés után előfordulhat, hogy a turbó nem működik megfelelően. Ennek oka, hogy az ECU-t vagy a DDE-t az arra felhatalmazott műszaki szerviznek újra kell programoznia a helyes működéshez, tekintettel arra, hogy a helyszabályozó és a diagnosztika is a szervomotorba van beépítve.

Ha ez nem kerül átprogramozásra, akkor a turbó a beszerelés után nem működik megfelelően, vagy rövid idő után leállhat az ECU-ban és a DDE-ben felhalmozódott hibák miatt (8).
