GT381.02

Préconisations de montage/démontage

BIEN IDENTIFIER LE GALET TENDEUR DE DISTRIBUTION GT381.02

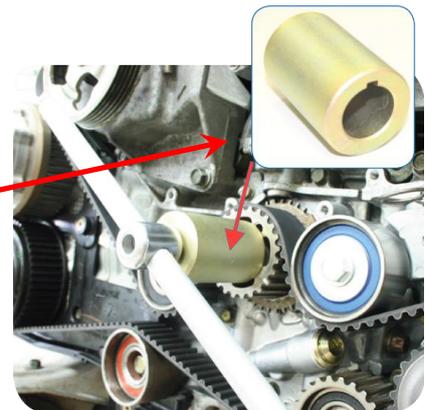
1) En cas de dégoupillage précoce : comment repositionner la pige de calage du galet tendeur hydraulique ?

- Lentement, comprimer le piston dans le corps du tendeur hydraulique à l'aide d'une presse jusqu'à ce que les trous soient alignés (**Rep.1**). Cette opération doit être faite en position verticale.
