Bollettino Tecnico

Kit riparazione copertura bagagliaio Mazda 6 Station wagon

Codice: ADM58067

Applicazioni: Mazda 6 Station wagon 2002>2008

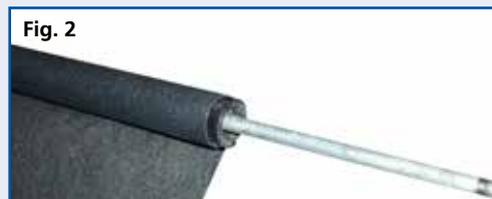
Fig. 2

- Inizialmente rimuovere il tappo in plastica lato passeggero che è tenuta ferma da due viti. (figura 1)
- Sfilare la copertura retrattile dall'alloggiamento. Si ha quindi la copertura in pelle arrotolata su di un tubo metallico al quale è fissata una molla a spirale agganciata a sua volta ad un manicotto di plastica. Il tutto attaccato ad un'asta metallica che attraversa il centro. (figura 2)
- Il perno in plastica è alloggiato all'estremità del tubo. Per poter rimuoverlo è necessario portare indietro la simil-pelle fino ad ottenere la visibilità dei due incavi sul tubo di metallo. Queste tacche sono collegate insieme. (figura 3)
- Successivamente si devono perforare i due tratti con una punta da 2.5>3mm. Una volta perforati, estrarre cautamente la parte plastica dal tubo in metallo. (figure 4 e 5)
