## KD469.22

### Préconisations de montage/démontage

<p><b>TOYOTA</b> : Avensis, Avensis verso, Corolla, Corolla verso, Picnic, Previa, RAV4</p>	<p><b>MOTEURS</b> 2.0 D4-D</p>	<p><b>RÉFÉRENCE OE</b> Voir ci-dessous</p>
---	------------------------------------	--

### CINÉMATIQUE DE LA DISTRIBUTION DU KIT KD469.22

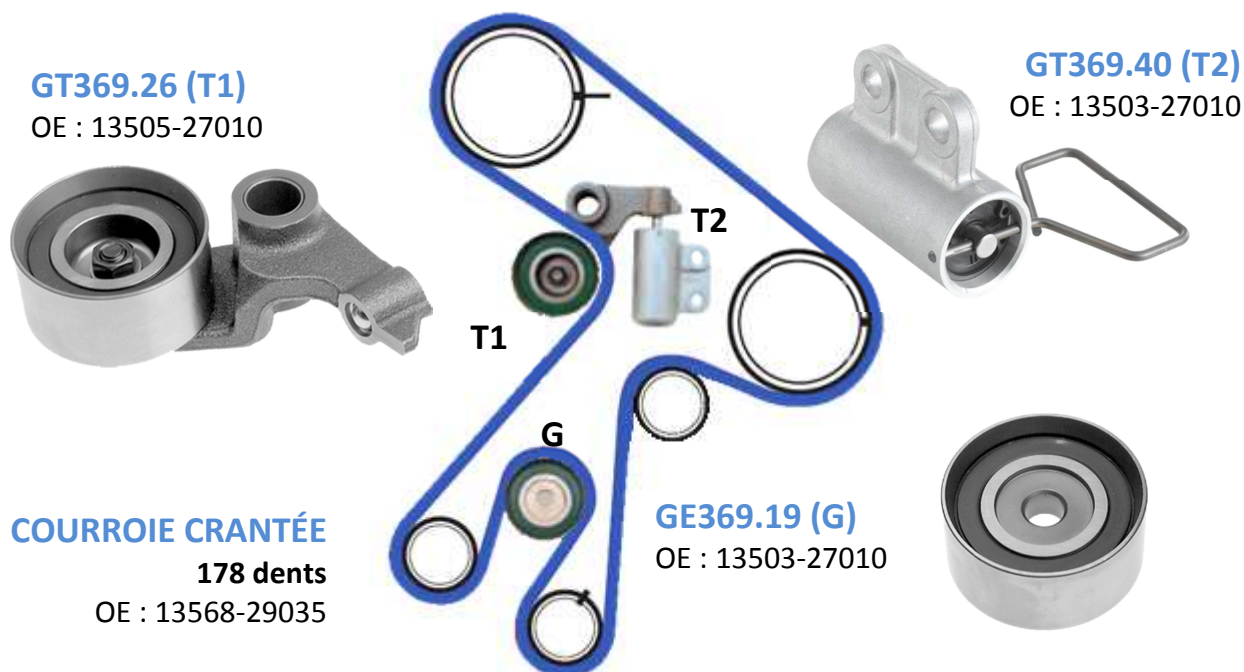
**GT369.26 (T1)**  
OE : 13505-27010

**GT369.40 (T2)**  
OE : 13503-27010

**COURROIE CRANTÉE**  
**178 dents**  
OE : 13568-29035

**GE369.19 (G)**  
OE : 13503-27010

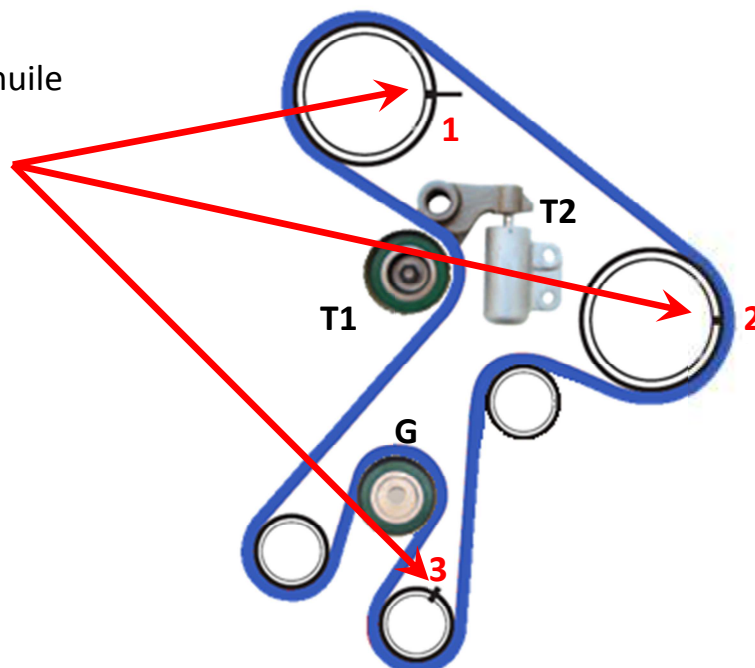
- Pignon d'arbre à cames
- Pignon de pompe à haute pression
- Pignon de pompe à eau
- Pignon de vilebrequin
- Galet enrouleur → G (GE369.19)
- Pignon de pompe à huile
- Galet tendeur → T1 (GT369.26)

**S'assurer que la courroie est tendue sur le côté où il n'y a pas de galet tendeur.**
