LuK Service Info

Part Nr. 333 0170 11 – 330mm TDCA – 17 Spline

Manufacturer: STEYR
CASE IH

Model: M9078, M9083, M9086, M9094
CS78, CS86, CS94

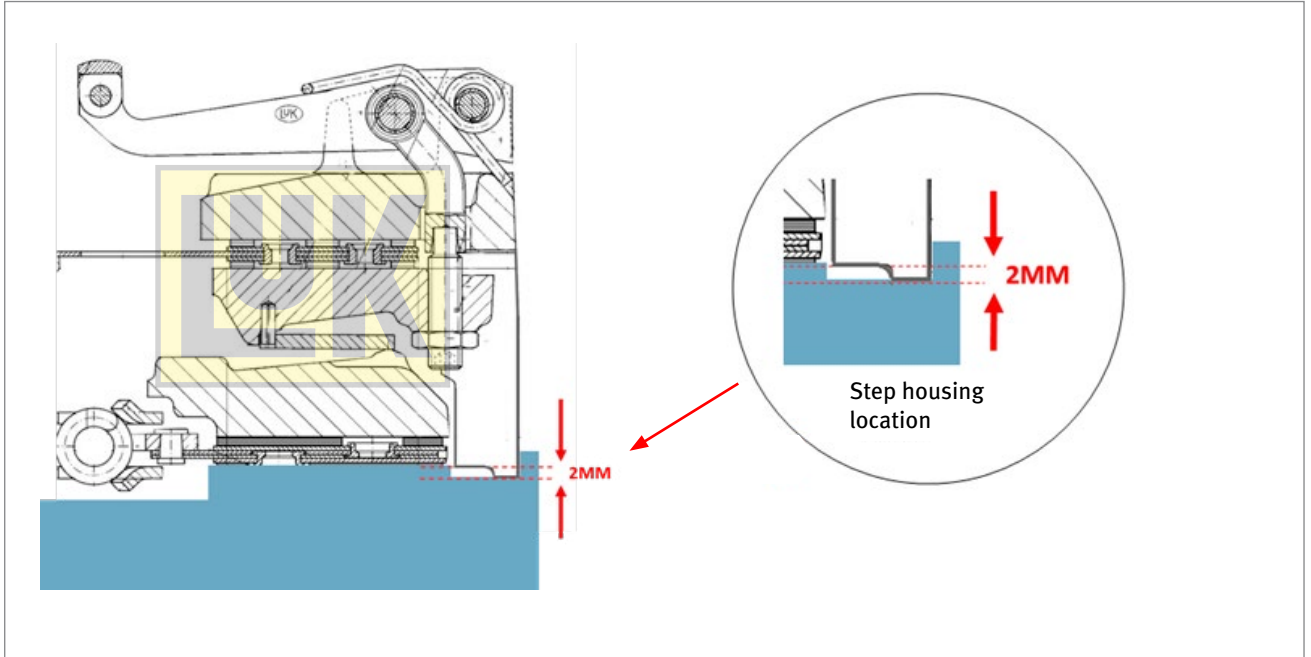
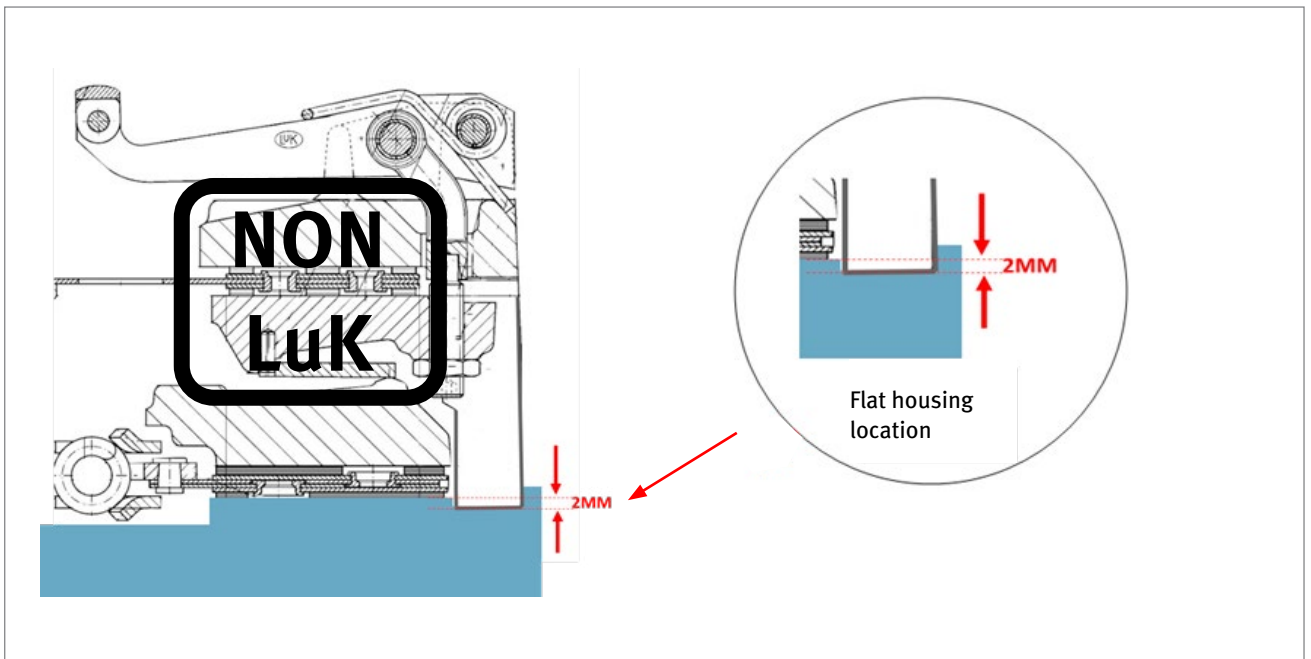
Clutch housing location using flywheel step of 2mm. See Figure 1

Re-machine the flywheel inner recess to a diameter of 185 ± 0.5 mm and a depth of 8 mm to avoid rivet contacting flywheel.
