MCK0590 and MCK0592

NEW TENSIONER

A new version of the tensioner contained in kits MCK0590 and MCK0592 is available.

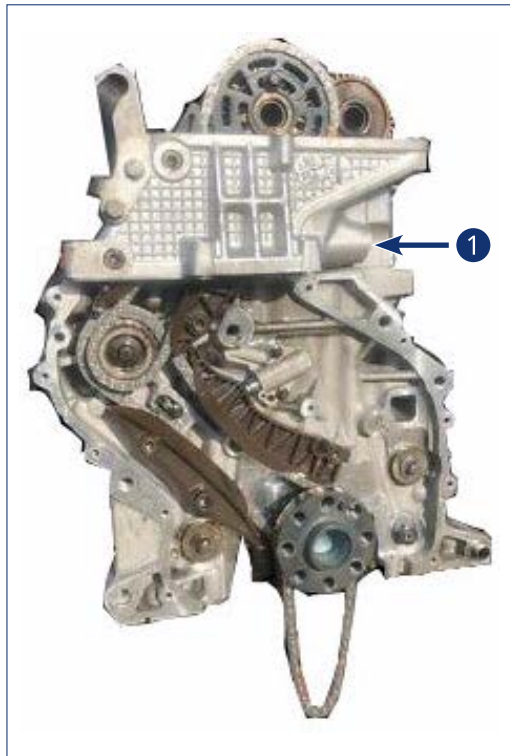
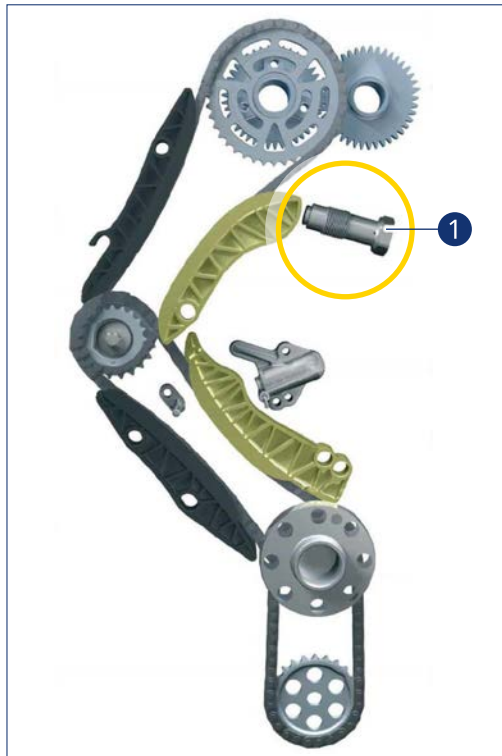
Di seguito lo schema del sistema distributivo e il posizionamento del tenditore

Su di un limitato numero di veicoli, questa variazione della lunghezza del gambo filettato richiede la modifica dell'alloggiamento sulla testata. Questa lavorazione si rende necessaria per innestare correttamente il tenditore.

- Utilizzare un'utensile per la filettatura con le seguenti caratteristiche: M22 x 1,5 mm.
- Ripassare il foro filettato estendendo la filettatura per tutta lunghezza del foro (deve essere passante da parte a parte).
- Rimuovere eventuali sbavature dalla filettatura e pulire accuratamente la testata.
- Reinstallare il tenditore, verificare l'accoppiamento delle superfici.
- Serrare il tenditore a 70 Nm.

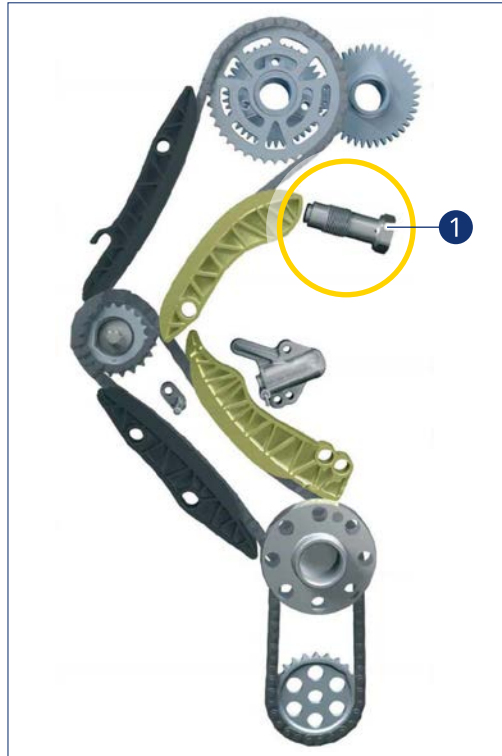
Below is a diagram of the timing system and the position of the tensioner.

On a limited number of vehicles, this variation in length of the threaded shaft will require the housing on the head to be modified. This modification will be necessary in order to be able to correctly fit the tensioner.

In the event that when installed into the head, the base of the tensioner (new version) protrudes, it will be necessary to modify the housing by extending the thread.

- Use a threading tool with the following characteristics: M22 x 1.5 mm.
- Rethread the hole, extending the thread for the entire length of the hole (the thread must extend from one end to the other).
- Remove any shavings from the thread and carefully clean the head.
- Reinstall the tensioner, verifying that the surfaces couple.
- Tighten the tensioner to 70 Nm.

Lastly, carefully clean the surfaces to ensure that no debris can enter the engine and the lubrication system.

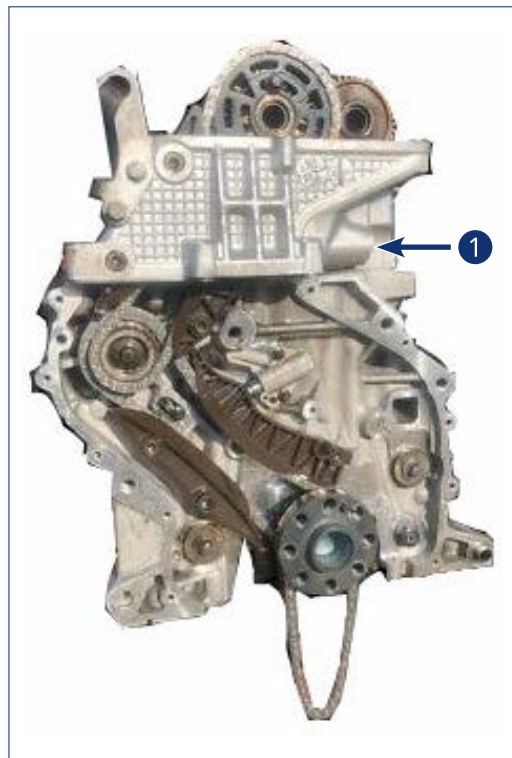
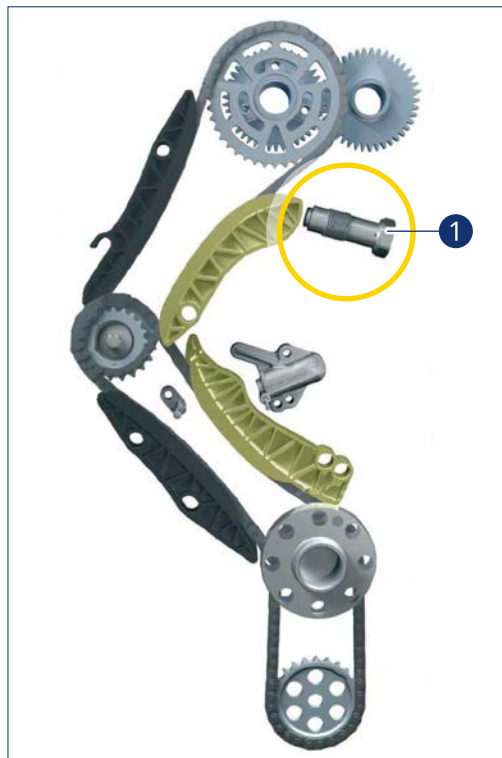
Ci-dessous un schéma du système de distribution et de la position du tendeur.

Sur un nombre limité de véhicules, cette variation de longueur de la tige fileté nécessitera de modifier le logement sur la culasse. Cette modification sera nécessaire afin de pouvoir monter correctement le tendeur.

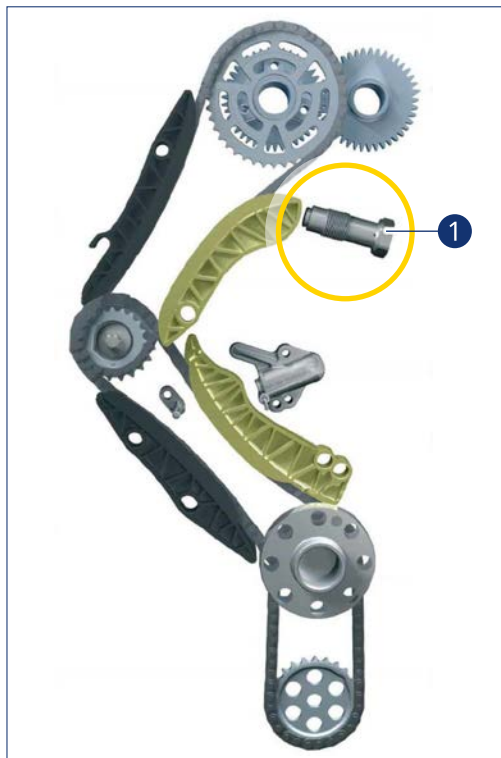
A continuación se muestra un diagrama del sistema de distribución y la posición del tensor.

En un número limitado de vehículos, esta variación en la longitud del eje roscado requerirá que se modifique la carcasa de la cabeza. Esta modificación será necesaria para poder ajustar correctamente el tensor.

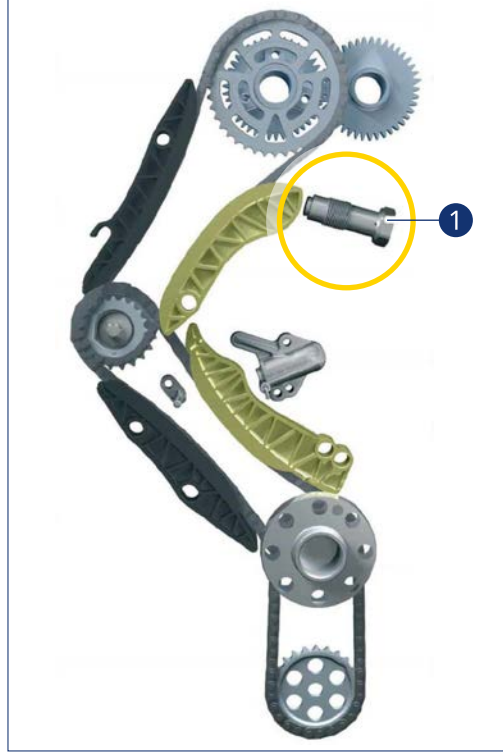
Aşağıda tevzi sistemi ve gergi konumuna ait bir diyagram verilmiştir.

Dişli milin uzunluğunda gerçekleştirilen bu değişiklik, **sınırlı sayıda araçta** kafadaki gergi muhafazasının değiştirilmesini gerektirecektir. Gergiyi doğru takabilmek için bu değişiklik gerekecektir.
