# Blue Print ADC41473

## BOBINE D'ALLUMAGE

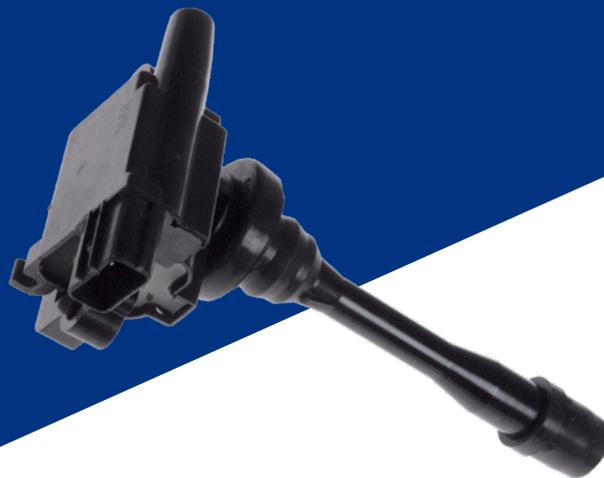
Une défaillance d'isolation progressive de la bobine ou du tube de bougie d'allumage survient le plus souvent lors de la détection d'un raté d'allumage dans des conditions de froid/humidité (par exemple avec des démarrages à froid) ou lorsque le moteur est soumis à des charges importantes. Cela peut être renforcé par la contamination par des saletés ou par des résistances élevées dans la bougie d'allumage ou les câbles HT. Une poursuite peut parfois être visible ou audible pendant le fonctionnement, et peut laisser des traces de carbone en cas de poursuite régulière vers la terre.

**Exemple A** poursuite du corps de la bobine vers le noyau laminé.
