**(EN)** In the case of vehicles from VW AG with 1.4 l & 1.6l TFSI engines, rattling noises originating from the engine compartment may be heard at cold start or while driving.

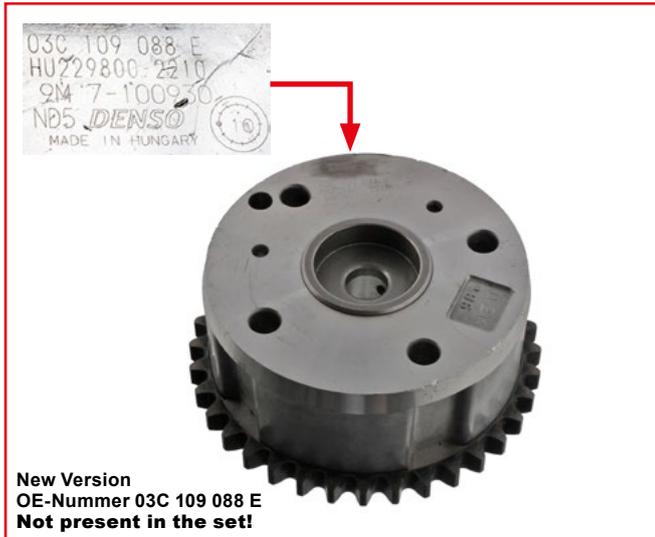
**Neue Version - OE-Nummer 03C 109 088 E - Nicht im Satz enthalten!**

The reason is an inexactly manufactured camshaft timer, which results in premature chain wear.

**New version - OE-Number 03C 109 088 E - Not present in the set!**

The manufacturer expressly prescribes fitting the new version.

**Attention!** After replacing the camshaft timer, also carry out a system update of the engine controller and reset the engine learning values. That will ensure smooth engine running.
