PI 1839

PRODUCT INFORMATION

KIT DE REPARAȚIE PENTRU TUBUL DE ASPIRARE MERCEDES-BENZ M272

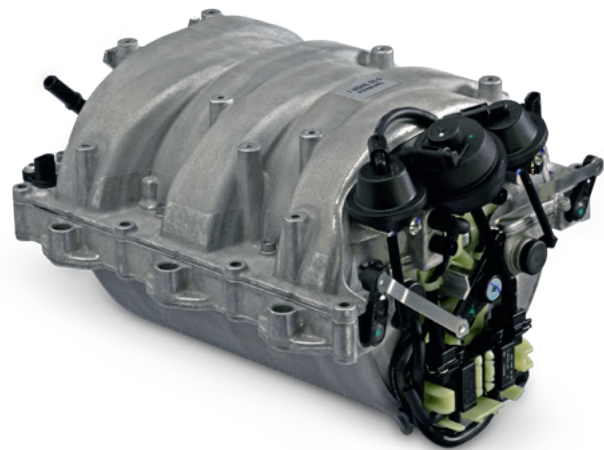
Tub de aspirare de comutare 7.00246.33.0

În cazul acestui tub de aspirare de comutare pentru Mercedes-Benz M272 condițiile nefavorabile pot face poros materialul plastic al timoneriei de cuplare. Avem cunoștință de pe diferite piețe de desfacere, în legătură cu kituri de reparație pentru tubul de aspirare de comutare.

- În cazul acestei soluții provizorii, tija (01) a acumulatorului de presiune trebuie să fie tăiată exact la cotă. În caz contrar se modifică ajustarea reglajului clapetei și autovehiculul pierde putere sau emite un mesaj de eroare.
- Îmbinarea prin lipire dintre piesa adaptoare și tijă (01) se poate desprinde – cu aceleași urmări.
- Șurubul central (02) este cu autoforare. Dacă se slăbește o dată, nu mai asigură strângerea.
- În cazul în care nu se poate înlătura cauza efectivă, poate ceda din nou și soluția de reparație (pentru cauze: vezi pagina următoare).
- În funcție de autovehicul, demontarea și montarea tubului de aspirație necesită aproximativ două ore de lucru – nu se ia în calcul aici soluția provizorie. În cazul defectării din nou, se consumă încă o dată acest timp – și aveți costuri duble.

DIN ACEST MOTIV NU RECOMANDĂM UTILIZAREA ACESTUI KIT DE REPARAȚIE.
