## Válvula EGR elétrica (Opel-GM/Vauxhall)

### Aderência/carbonização nas válvulas

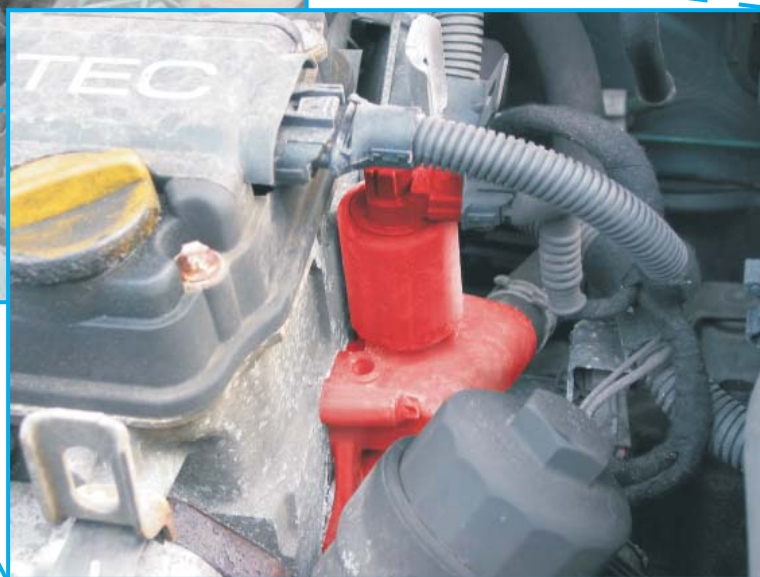
As válvulas elétricas EGR instaladas apresentam aderência/carbonização no assento de válvulas, causada por sedimentos de óleo.

- A seção transversal de abertura da válvula EGR é reduzida.
- A válvula não se abre ou fecha completamente.

**As razões desta carbonização não estão relacionadas à válvula EGR.**

Você encontra instruções para o controle da válvula EGR no informativo sobre assistência técnica SI 0047.
