Elektrisk EGR-ventil (Opel/Vauxhall)

Fastkoksade ventiler

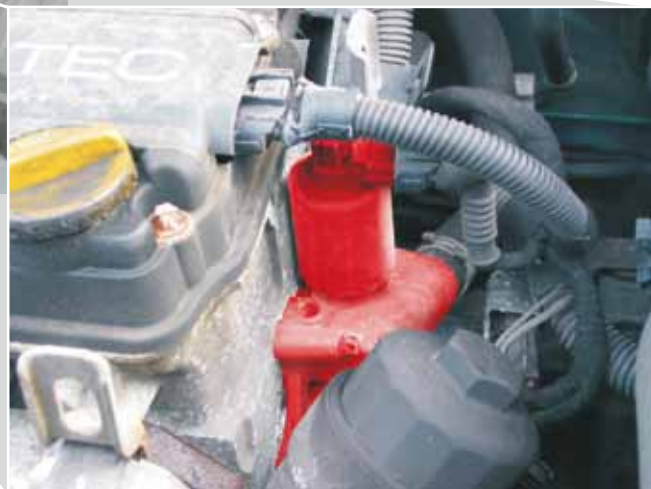
Vid kontroller i verkstaden fastställs diagnosen "Felfunktion EGR-ventil". Ventilen i den elektriskt manövrerade EGR-ventilen har koksat fast på grund av koksade oljeavlagningar.

- Öppningstvärsnittet på EGR-ventilen har reducerats.
- Ventilen öppnar eller stänger inte fullständigt.
