# Supape EGR electrice (de exemplu, Renault, Opel)

## Impurități lipite pe supape

SERVICE  
INFORMATION

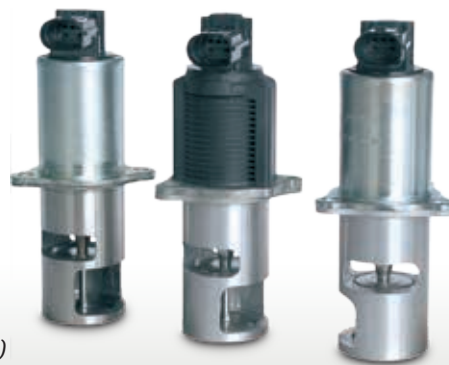
La verificările efectuate în atelierul de service, la diagnoză se constată „Disfuncționalitate supapă EGR“. Supapele EGR electrice, care sunt integrate sunt blocate din cauza depunerilor uleioase.

- Supapă funcționează cu dificultate.
- Supapă este blocată și nu se deschide.
- Secțiunea transversală a deschiderii este redusă din cauza depunerilor.
- Supapa nu se închide complet.

Supapă EGR blocată și în stare nouă

**Nu vă recomandăm să curățați supapa EGR deoarece supapa s-ar putea deteriora în acest caz.**

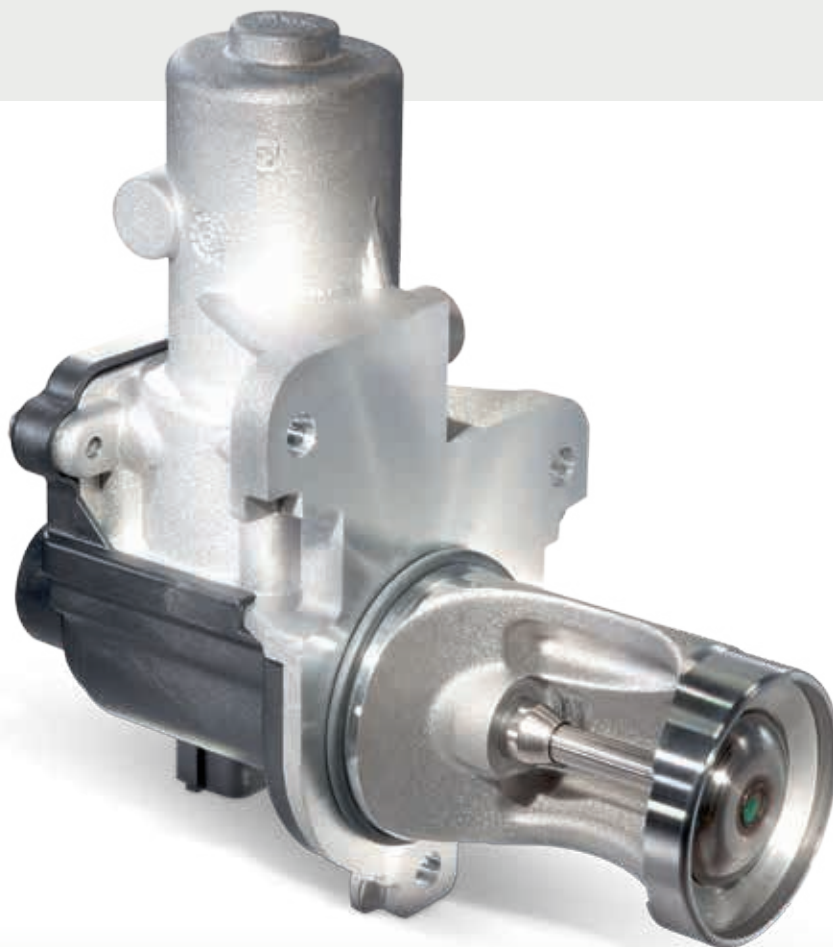
Cota mare de negru de fum din gazele de eșapament provenite de la motoarele Diesel duce la creșterea formării depunerilor.

- defecțiuni survenite la ventilarea cartelului motorului (de exemplu, separatorul de ulei, supapa de ventilare a motorului)
- creșterea volumului de gaze purjate<sup>1</sup> din cauza creșterii uzurii la pistoane și cilindri
- defecțiuni survenite la turbocompresor (de exemplu rulmenți uzați, conductă de retur pentru ulei obturată)
- depășirea intervalelor de întreținere (neefectuarea înlocuirii uleiului și a filtrelor de ulei)
- utilizarea unui ulei de motor de calitate inadecvată pentru scopul utilizării
- nivel prea ridicat al uleiului de motor
- garnituri, respectiv ghidaje uzate ale tijelor supapelor și din această cauză, creșterea transferului de ulei în canalul de aspirare
