Электрические клапаны системы EGR (например, Renault, Opel)

Залипание клапанов

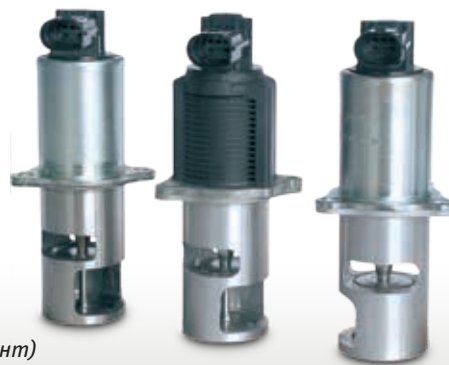
Проводимая в мастерской диагностика показывает, что неисправен клапан системы EGR. Маслосодержащие отложения привели к залипанию установленного электрического клапана системы EGR.

- Клапан работает с трудом.
- Клапан залип и не открывается.
- Уменьшается поперечное сечение отверстия из-за отложений.
- Клапан закрывается не полностью.

Залипший клапан системы EGR и новый клапан

Самыми распространенными причинами повреждений указанных здесь клапанов системы EGR являются отложения на головке или седле клапана. Клапан системы EGR необходимо проверить и при необходимости заменить.

Мы не рекомендуем чистить клапан системы EGR; при этом клапан может быть поврежден.
