Tubo de aspiração/módulo de accionamento eléctrico

Causas de erro possíveis e substituição

Veículo	Produto	tubo de aspiração	módulo de accionamento eléctrico
Opel: Astra H, Vectra C, Signum com motor 1,9 l CDTi (Z19DTH), Zafira B Alfa Romeo: 147, 156, 159, GT (1.9 JTD) Fiat: Stilo (1.9 JTD)	N.º PIERBURG	7.00373.12.0	7.00521.14.0
	Substitui	7.00373.10.0/7.01860.00.0	7.00521.00.0/.11.0
	N.º ref. ^{a*}	58 50 119/93179055	8 50 440/93183260
		58 50 158/55206459	58 50 574/93185801
58 50 180/55210201		8 50 444/55205127

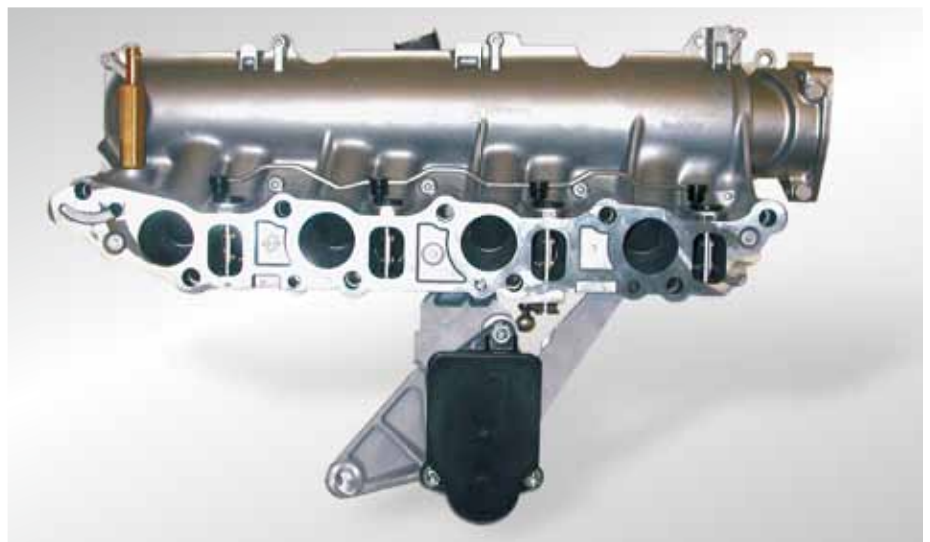
Tubo de aspiração 7.00373.12.0 com módulo de accionamento 7.00521.14.0

As causas dos danos são, frequentemente, válvulas de turbulência desviadas e de mobilidade reduzida no tubo de aspiração. O módulo de accionamento já não consegue mover as válvulas de turbulência de mobilidade reduzida e indica um erro.

O módulo de accionamento “antigo” não pode continuar a ser usado.
