Tubul de aspirare/ Modul de acționare electric

Cauze posibile pentru defecțiune și înlocuire

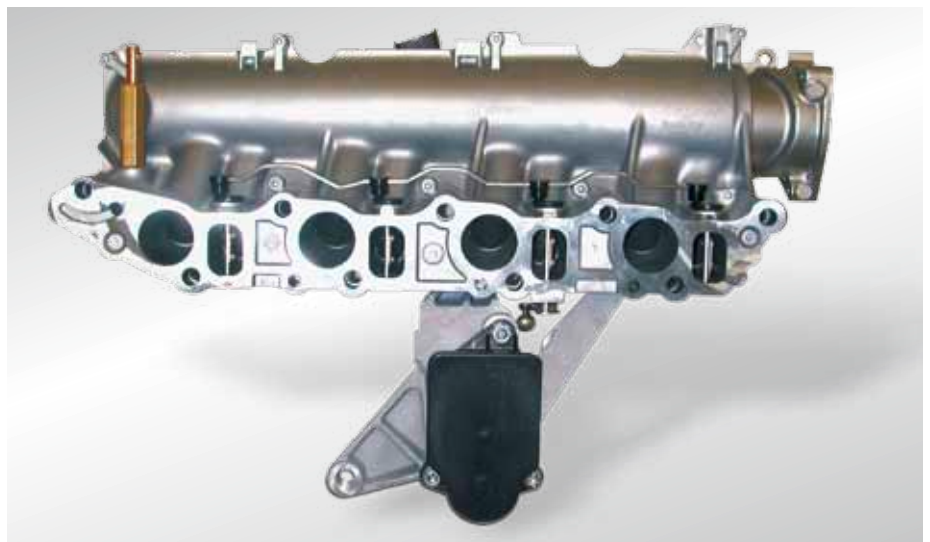
Tubul de aspirație 7.00373.12.0 cu modul de acționare 7.00521.14.0

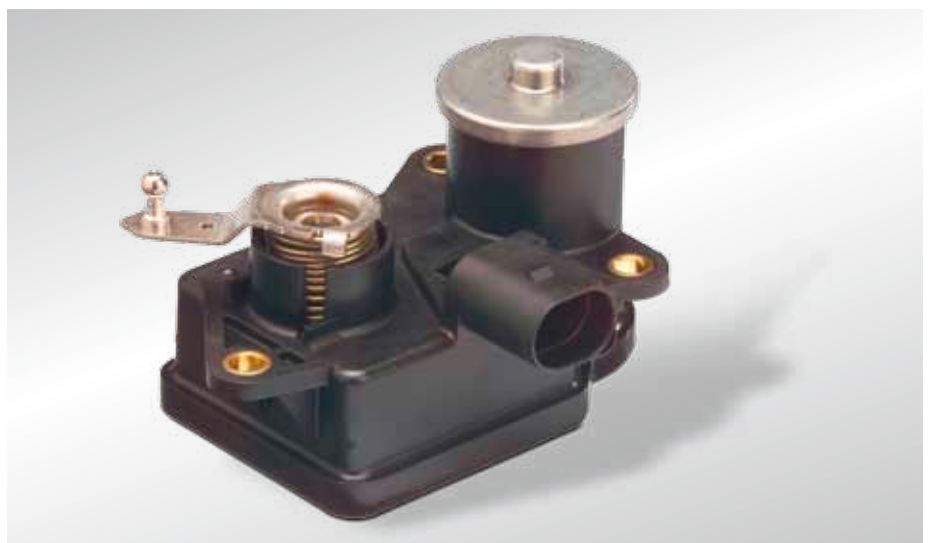
Modul electric de acționare EAM-i

Nu se percepe poziția propriu-zisă a clapetelor de turbionare în galeria de admisie. Se poate determina numai în mod indirect, prin poziția unghiulară a modulului de acționare.

De aceea defecțiunile clapetelor turbionare sau ale timoneriei de cuplare sunt atribuite uneori modulului de acționare.

Dacă tubul de aspirare defect rămâne în autovehicul și se înlocuiește numai modulul de acționare, această eroare va reapare în cel mai scurt timp.
