**SI 1856**

# SERVICE INFORMATION

## POMPY WODY AUDI/SEAT/ŠKODA/VW

**NIEBEZPIECZEŃSTWO ZNISZCZENIA: BEZWZGLĘDNI PRZESTRZEGAĆ PRZY MONTAŻU!**

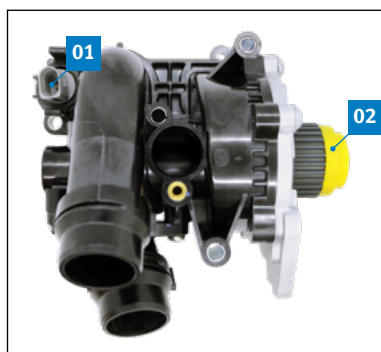
Rys. 6:  
01 Czujnik temperatury\*  
02 Żółty kapturek ochronny\*\*

- Przestrzegać kolejności dokręcania śrub (Rys. 4): [A] – [B] – [C] – [D] – [E]
- Moment dokręcania: 9 Nm
- Niebezpieczeństwo obrażeń:  
Żółty kapturek ochronny\*\* (rys. 6) usuwać ze skrzydełek wentylacyjnych dopiero po zamontowaniu.

Niewielki wyciek płynu chłodzącego z otworu przeciekowego jest uwarunkowany konstrukcyjnie i nie stanowi powodu do reklamacji. W zależności od wykonania pompy wody czujnik temperatury\* (Rys. 6) jest już zamontowany lub dołączony oddzielnie.
