DONNEES TECHNIQUES

BULLETIN TECHNIQUE TB-07

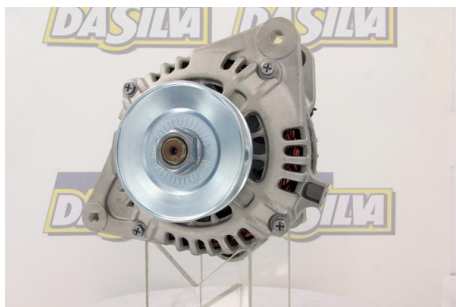
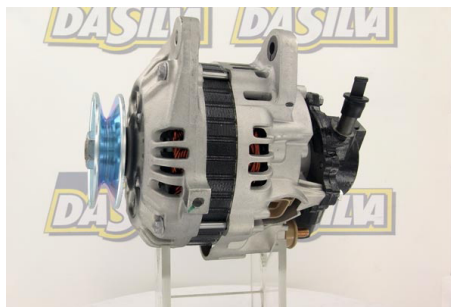
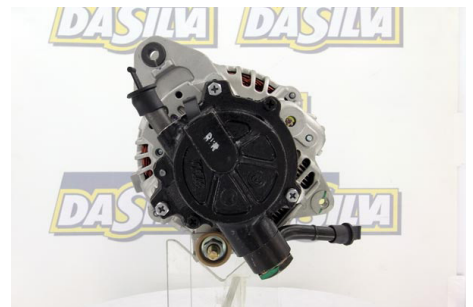
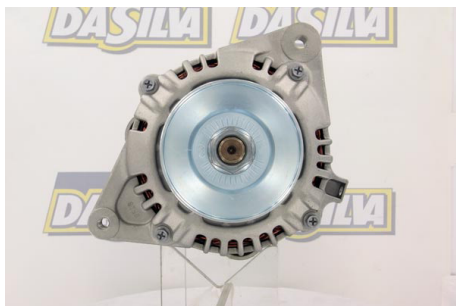
PHOTOS

Courant de charge [A]	75
Type de réseau de bord	pour véhicules 12V
Type de poulie	V
Pince	M6 B+
Connectique	PLUG300
