10095300

R010624

RENAULT, VOLVO

1 B4184S;B4204S;B4204T;N7Q;N7Q-700;N7Q-704;N7Q-710;N7Q-711

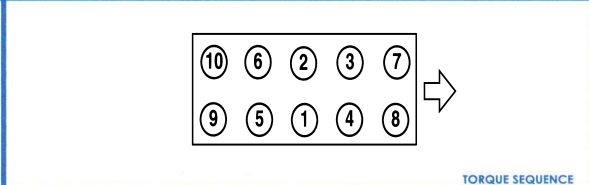
-90° +
-180°
 <>

LOOSEN 90° AND TIGHTEN BOLT BY BOLT RESPECTING THE SPECIFIED TORQUE AND ORDER
 AFLOJAR 90° Y APRETAR TORNILLO A TORNILLO CON EL PAR Y ORDEN ESPECIFICADOS
 LOOSEN ALL THE BOLTS
 AFLOJAR TODOS LOS TORNILLOS
 RUN THE ENGINE UNTIL TOTAL OPENING OF THE THERMOSTAT
 LET THE ENGINE COOL DOWN FOR 4 HOURS (WITH OPEN BONNET)
 OPEN THE CAP OF THE EXPANSION TANK OF THE WATER COOLING CIRCUIT
 BODAR EL MOTOR HASTA LA APERTURA TOTAL DEL TERMOSTATO
 DEJAR ENfriAR EL MOTOR CUATRO HORAS (CAPOT ABIERTO)
 ABRIR EL TAPÓN DEL VASO DE EXPANSIÓN DEL CIRCUITO DEL AGUA DE REFRIGERACIÓN
