10173300

DEUTZ

1 BF6L912;BF6L913;F4L911;F4L912;F4L913;F6L911;F6L912;F6L913

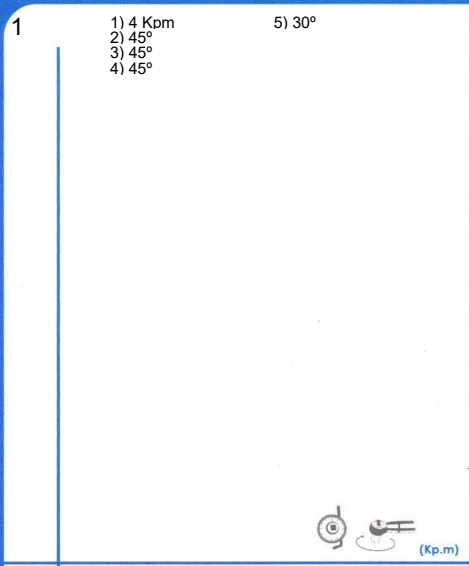
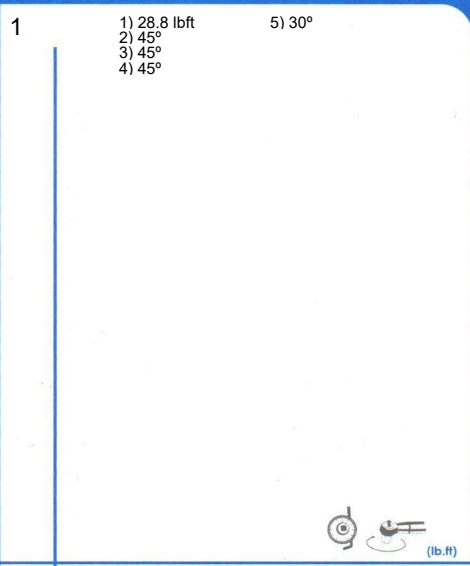
TORQUE SEQUENCE

LOOSEN 90° AND TIGHTEN BOLT BY BOLT RESPECTING THE SPECIFIED TORQUE AND ORDER
AFLOJAR 90° Y APRETAR TORNILLO A TORNILLO CON EL PAR Y ORDEN ESPECIFICADOS

LOOSEN ALL THE BOLTS
AFLOJAR TODOS LOS TORNILLOS
