# 10185100

# BMW, LAND ROVER

1 M62(448S1)

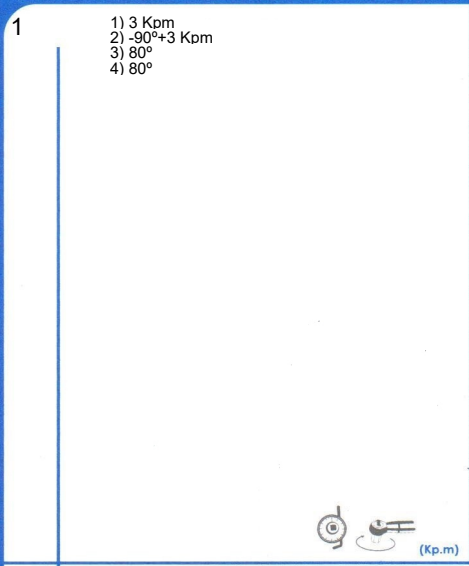
**-90° +**  
**-180°**

LOCKEN 90° AND TIGHTEN BOLT BY BOLT RESPECTING THE SPECIFIED TORQUE AND ORDER  
AJUSTAR 90° Y APRETAR TORNILLO A TORNILLO CON EL PAR Y ORDEN ESPECIFICADOS

LOCKEN: ALL THE BOLTS  
AJUSTAR TODOS LOS TORNILLOS

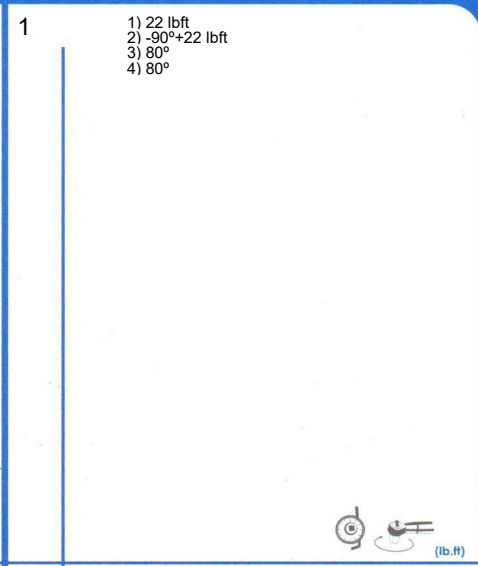
RUN THE ENGINE UNTIL TOTAL OPENING OF THE THERMOSTAT  
(LET THE ENGINE COOL DOWN FOR 4 HOURS (WITH OPEN BOWNE))  
OPEN THE CAP OF THE EXPANSION TANK OF THE WATER COOLING CIRCUIT  
RODAR EL MOTOR HASTA LA APERTURA TOTAL DEL TERCIOSTATO  
DEJAR ENRIAR EL MOTOR CUATRO HORAS (CON APERTURAS ABIERTAS)  
ABRIR EL TAPON DEL VASO DE EXPANSION DEL CIRCUITO DEL AGUA DE REFRIGERACION
