# 10185720

# FIAT, IVECO

c.c. 2998,2999 (cm3) 95.8 (mm)

1 F1CE0441A;F1CE3481E;F1CE3481M

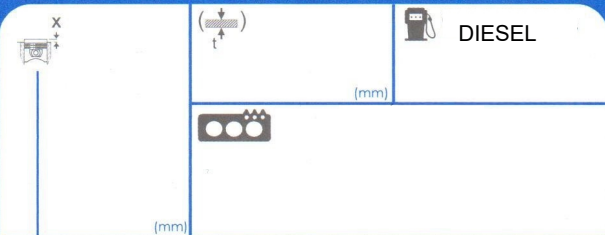
1) 13 Kpm (1-6)	5) 60° (7-10)
2) 6,5 Kpm (7-10)	
3) 90°(1-10)	
4) 90° (1-6)

1 NO **RETIGHTENING**

1) 94 lbf	5) 60° (7-10)
2) 47 lbf	
3) 90°(1-10)	
4) 90° (1-6)
