# 10196200

# VOLKSWAGEN

c.c. 2461 (mm) 81 (mm)

1 AXD;AXE;BLJ;BNZ;BPC

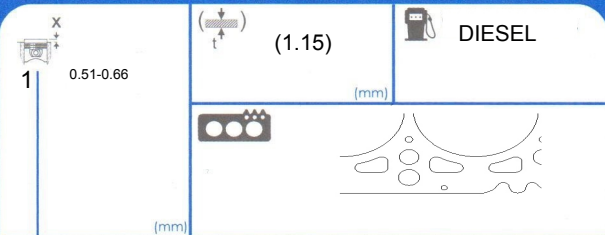
**TORQUE SEQUENCE**

1) 4 Kpm	5) 90°
2) 6 Kpm	6) 90°
3) -90°+6 Kpm	7) 90°
4) 90°	8) -90°

1) 29 lbf	5) 90°
2) 43 lbf	6) 90°
3) -90°+43 lbf	7) 90°
4) 90°	8) 90°

LOOSEN 90° AND TIGHTEN BOLT BY BOLT RESPECTING THE SPECIFIED TORQUE AND ORDER  
AFLOJAR 90° Y APRIAR TORNILLO A TORNILLO CON EL PAR Y ORDEN ESPECIFICADOS  
LOOSEN ALL THE BOLTS  
AFLOJAR TODOS LOS TORNILLOS  
RUN THE ENGINE UNTIL TOTAL OPENING OF THE THERMOSTAT  
LET THE ENGINE COOL DOWN FOR 4 HOURS (WITH OPEN BONNET)  
OPEN THE CAP OF THE EXPANSION TANK OF THE WATER COOLING CIRCUIT  
RODAR EL MOTOR HASTA LA APERTURA TOTAL DEL TERMOSTATO  
DEJAR ENfriAR EL MOTOR CUATRO HORAS (CAPOT ABIERTO)  
ABRIR EL TAPON DEL VASO DE EXPANSION DEL CIRCUITO DEL AGUA DE REFRIGERACION
