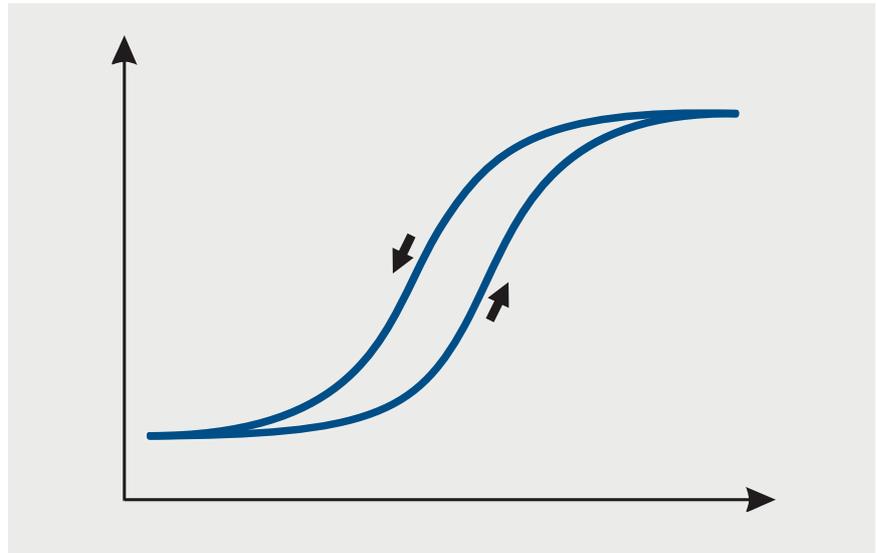
Vereinfacht ausgedrückt, ist eine Hysterese eine Kennlinie, die „auf dem Rückweg einen anderen Weg nimmt, als auf dem Hinweg“ (siehe Abb. 2).

Abb. 2: Hysterese
