## Austausch der elektrohydraulischen Lenkhilfpumpe - PQ24 und PQ25 Plattform der Volkswagen Gruppe

Aufgrund von unterschiedlichen Softwareständen gibt es mehrere Lenkhilfpumpen zur Auswahl. Für die schnellere und bessere Teileidentifikation der elektrohydraulischen Lenkhilfpumpe bei folgenden Modellen:

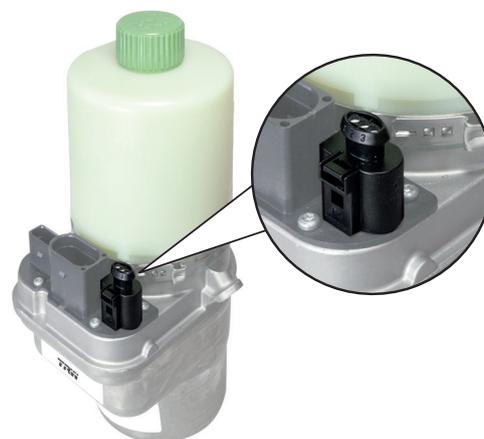
#### Beschädigung der Lenkhilfpumpe durch eindringende Feuchtigkeit.

- ▶ Bei Fahrzeugen mit elektronischem Stabilitätsprogramm den Verschlussstecker der Steckverbindung für den Lenkwinkelsensor nicht entfernen.

Lenkhilfpumpe mit Verschlussstecker
