## Austausch der elektrohydraulischen Lenkhilfpumpe JER185

### Vor dem Umbau Steckeranschlüsse prüfen

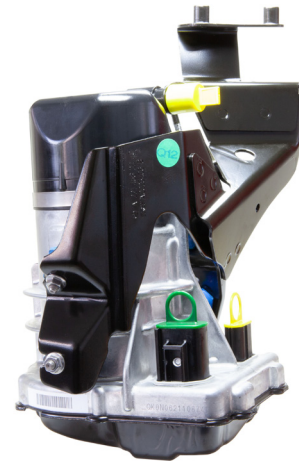
Abb. 1: JER185

Aufgrund von Änderungen der Steckverbindungen seitens des Fahrzeugherstellers, ist unter Umständen beim Austausch der Lenkhilfpumpe JER185 (vgl. **Abb. 1**), ein neuer Leitungssatz zu verbauen.

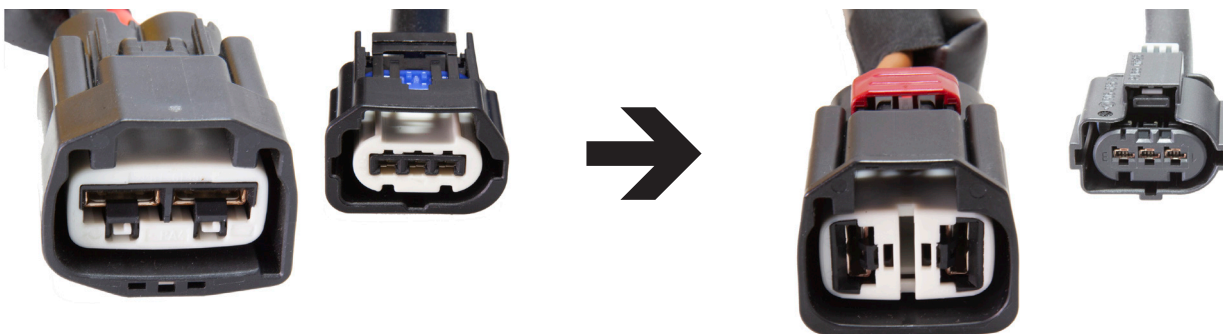
Abb. 2: Altes Steckerdesign

Sollten die Anschlussstecker, der im Fahrzeug verbauten Lenkhilfpumpe das alte Design (vgl. **Abb. 2**) haben so ist der alte Leitungssatz durch einen neuen (vgl. **Abb. 3**) zu ersetzen. Die entsprechenden Ersatzteilnummern entnehmen Sie der unten aufgeführten Tabelle.

Abb. 3: Neues Steckerdesign
