## Renault Mégane I Berline / Break / Coupé / Classic & Mégane Scenic I. Triangles

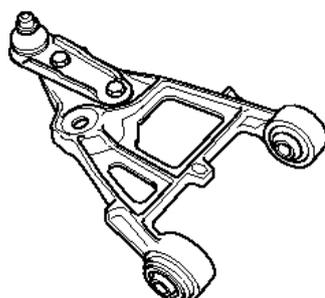
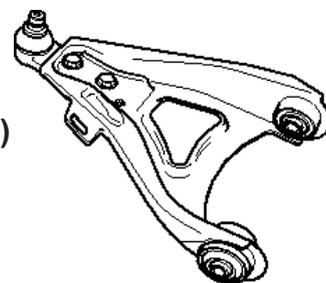
JTC334 (gauche) remplacé par JTC1113 (gauche)

- Les JTC334 et JTC335 en fonte sont remplacés par les JTC1113 et JTC1114 en tôle.
- La rotule de suspension JBJ603 est donc remplacée par la JBJ761

**Les nouveaux triangles de suspension doivent, exclusivement, être montés avec la nouvelle rotule. Tout autre montage est impossible.**

- Remplacez systématiquement les deux triangles JTC1113 et JTC1114 incluant les JBJ603.
- Changer la barre stabilisatrice et les supports.
- Procéder, après remplacement, à un contrôle de géométrie des trains et effectuer un essai sur route.

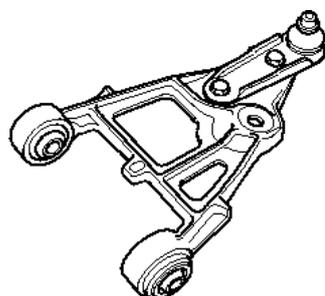
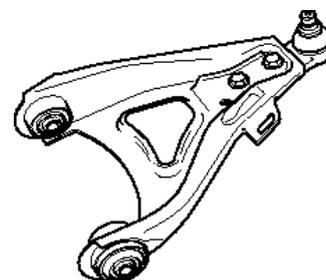
JTC335 (droit) remplacé par JTC1114 (droit)
