Renault Megane (1, Classic, Coach, Scenic) Bracci trasversali

Per i modelli sopra menzionati Renault ha modificato i bracci trasversali. I bracci trasversali in ghisa grigia in uso sinora sono stati sostituiti da bracci in acciaio. Per conformarsi alle specifiche del costruttore del veicolo, anche TRW è passata ai bracci in acciaio. JTC334 e JTC335 sono sostituiti da JTC1113 e JTC1114. Conseguentemente si modifica anche il disegno e il codice degli snodi sferici da JBJ603 a JBJ761.

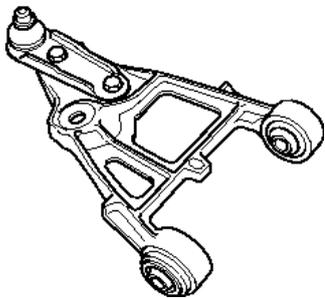
JTC334 sostituito da JTC1113

In linea di principio è necessario sostituire entrambi i bracci trasversali - JTC1113 e JTC1114 incluso lo snodo sferico JBJ761. Devono essere sostituiti anche lo stabilizzatore e le parti di fissaggio del braccio trasversale. Dopo la sostituzione è necessario eseguire un controllo della geometria dell'asse. Inoltre è necessario rispettare rigorosamente tutte le indicazioni del costruttore del veicolo relative alla sostituzione dei bracci trasversali e degli snodi sferici.

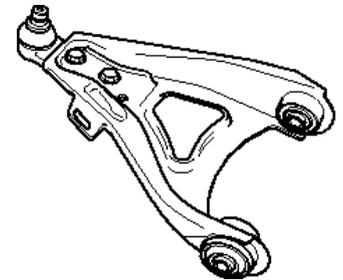
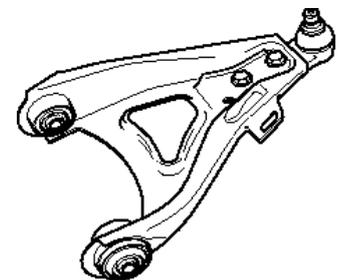
JBJ603 sostituito da JBJ761

I nuovi bracci trasversali possono essere montati soltanto con i nuovi snodi sferici ! Nella sostituzione dei bracci trasversali è necessario eseguire le seguenti operazioni:

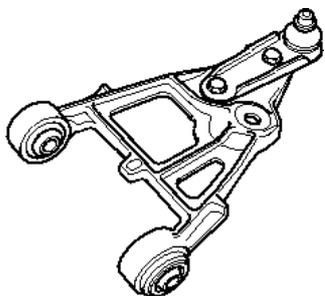
JTC335 sostituito da JTC1114
