DONNEES TECHNIQUES

BULLETIN TECHNIQUE TB-04

BULLETIN TECHNIQUE TB-06

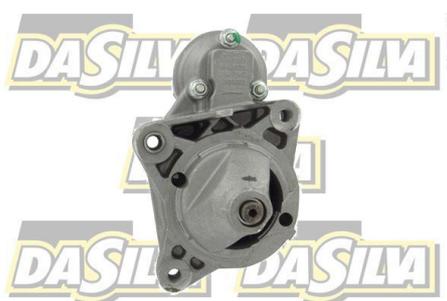
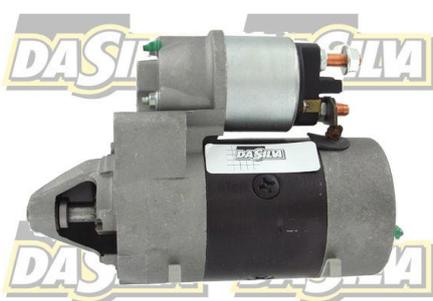
PHOTOS

Type de réseau de bord	pour véhicules 12V
Puissance nominale [kW]	1
Nombre de dents	9T
Direction de rotation	rotation CW
Nombre de taraudages	3
Nombre de trous de fixation	3
Connectique	SOL66
