# 10017700

# HONDA

1 EC;ED4;EF;EG;EM1

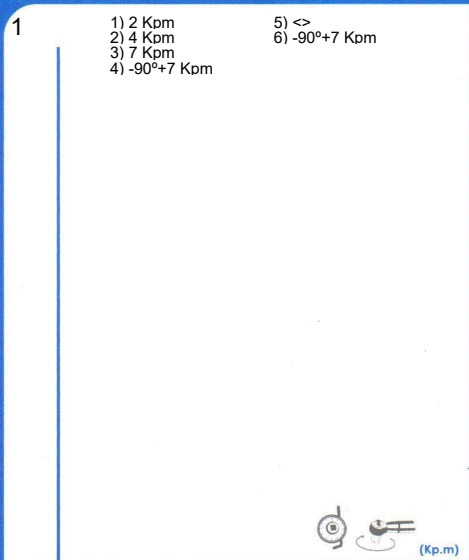
1 1000 Km -90°+7 Kpm **RETIGHTENING**

**-90° +**  
**-180°**  
<>

LOOSEN NUT AND TIGHTEN BOLT BY BOLT RESPECTING THE SPECIFIED TORQUE AND ORDER  
AFLOJAR NUT Y APRIAR TORNILLO A TORNILLO CON EL PAR Y ORDEN ESPECIFICADOS  
SOLICEN ALL THE NUTS  
AFLOJAR TODOS LOS TORNILLOS  
RUN THE ENGINE UNTIL TOTAL OPENING OF THE THERMOSTAT  
LET THE ENGINE COOL DOWN FOR 4 HOURS (WITH OPEN BONNET)  
OPEN THE CAP OF THE EXPANSION TANK OF THE WATER COOLING CIRCUIT  
RODAR EL MOTOR HASTA LA APERTURA TOTAL DEL TERMOSTATO  
DEJAR ENfriAR EL MOTOR CUATRO HORAS (CAPOT ABIERTO)  
ABRIR EL TAPÓN DEL VASO DE EXPANSIÓN DEL CIRCUITO DEL AGUA DE REFRIGERACIÓN

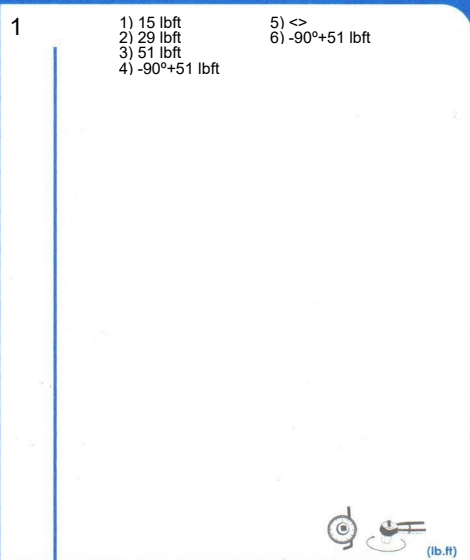
1 1000 Km -90°+51 lbf **RETIGHTENING**

**TORQUE SEQUENCE**
