10017810

R010624

NISSAN

1 LD20;LD20E;LD20II;LD20T

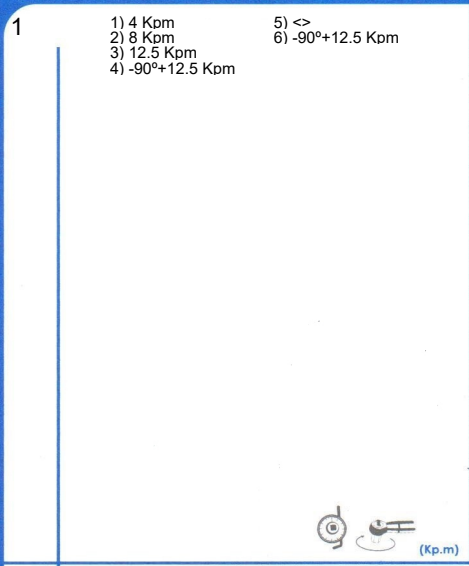
1 1000 Km -90°+12.5 Kpm **RETIGHTENING**

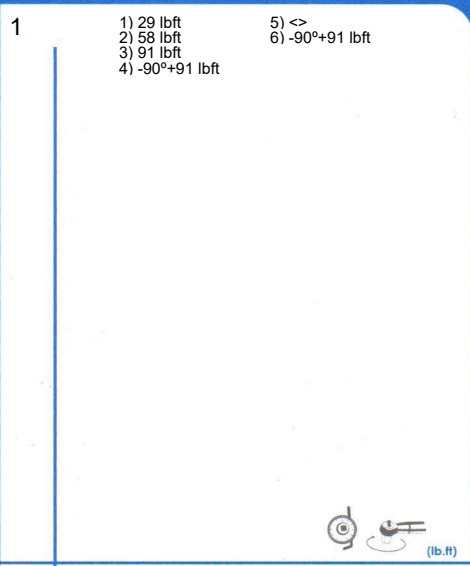
1 1000 Km -90°+91 lbf **RETIGHTENING**
