10021300

R010624

VOLVO

c.c. 2316 (mm) 96 (mm)

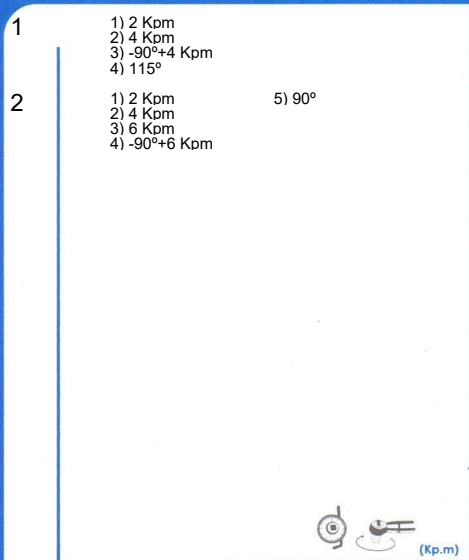
1, 2 NO

RETIGHTENING

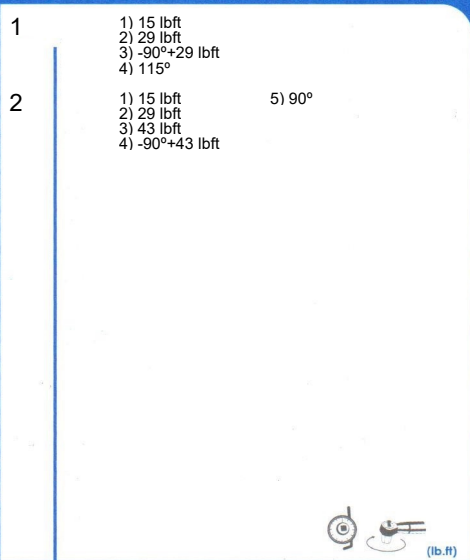
1, 2 NO

RETIGHTENING

-90° +
-180°

LOOSEN NUT AND TIGHTEN BOLT BY BOLT RESPECTING THE SPECIFIED TORQUE AND ORDER
AFLOJAR NUT Y APRIAR TORNILLO A TORNILLO CON EL PAR Y ORDEN ESPECIFICADOS
