# 10029320

R010624

# AUDI, VOLVO

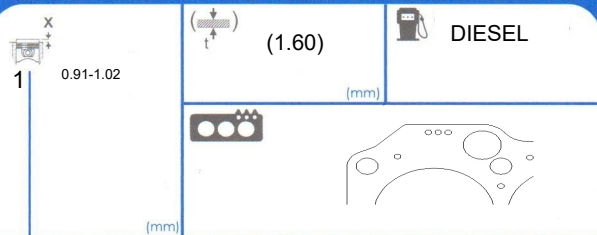
c.c. 1986 (cm3) 76.5 (mm)

1 CN:D20;DE

1 81000600 M12X1.75X115(12)

1) 4 Kpm	5) 90°
2) 6 Kpm	6) <>
3) -90°+6 Kpm	7) 90°
4) 90°	8) 1000 Km 90°

1 NO RETIGHTENING

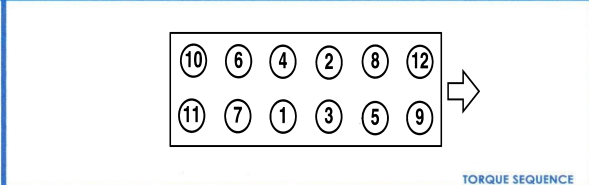
**-90° +**  
**-180°**  
 <>

LOOSEN 90° AND TIGHTEN BOLT BY BOLT RESPECTING THE SPECIFIED TORQUE AND ORDER  
 AFLOJAR 90° Y APRIAR TORNILLO A TORNILLO CON EL PAR Y ORDEN ESPECIFICADOS  
 LOOSEN ALL THE BOLTS  
 AFLOJAR TODOS LOS TORNILLOS  
 RUN THE ENGINE UNTIL TOTAL OPENING OF THE THERMOSTAT  
 LET THE ENGINE COOL DOWN FOR 4 HOURS (WITH OPEN BONNET)  
 OPEN THE CAP OF THE EXPANSION TANK OF THE WATER COOLING CIRCUIT  
 RODAR EL MOTOR HASTA LA APERTURA TOTAL DEL TERMOSTATO  
 DEJAR ENfriAR EL MOTOR CUATRO HORAS (CAPOT ABIERTO)  
 ABRIR EL TAPÓN DEL VASO DE EXPANSIÓN DEL CIRCUITO DEL AGUA DE REFRIGERACIÓN
