10032720

PEGASO, VOLKSWAGEN, VOLVO

c.c. 2383 (cm3) 76.5 (mm)

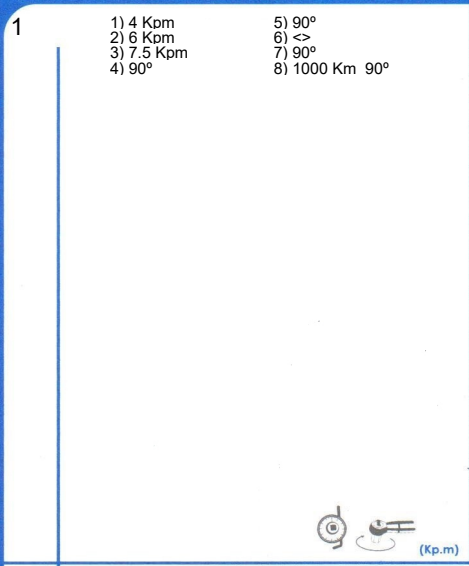
1 NO (Kp.m) RETIGHTENING

LOOSEN 90° AND TIGHTEN BOLT BY BOLT RESPECTING THE SPECIFIED TORQUE AND ORDER
 AFLOJAR 90° Y APRETAR TORNILLO A TORNILLO CON EL PAR Y ORDEN ESPECIFICADOS
 LOOSEN ALL THE BOLTS
 AFLOJAR TODOS LOS TORNILLOS
 RUN THE ENGINE UNTIL TOTAL OPENING OF THE THERMOSTAT
 LET THE ENGINE COOL DOWN FOR 4 HOURS (WITH OPEN BONNET)
 OPEN THE CAP OF THE EXPANSION TANK OF THE WATER COOLING CIRCUIT
 ROTAR EL MOTOR HASTA LA APERTURA TOTAL DEL TERMOSTATO
 DEJAR ENfriAR EL MOTOR CUATRO HORAS (CON LA BARRERA ABIERTA)
 ABRIR EL TAPÓN DEL VASO DE EXPANSIÓN DEL CIRCUITO DEL AGUA DE REFRIGERACIÓN

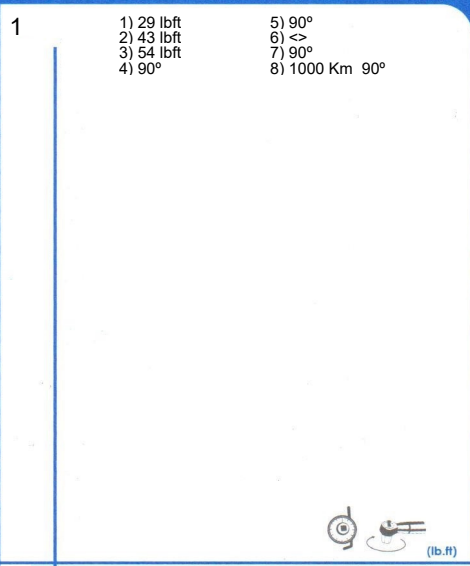
1 NO (lb.ft) RETIGHTENING
