10038800

R010624

HYUNDAI, MITSUBISHI

1 4G14;4G30;4G33;4G36

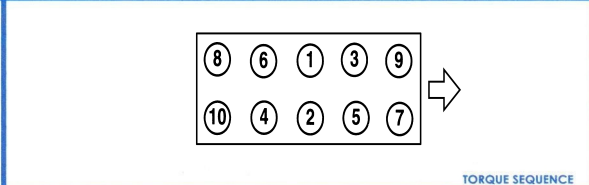
-90° +
-180°
 <>

LOOSEN 90° AND TIGHTEN BOLT BY BOLT RESPECTING THE SPECIFIED TORQUE AND ORDER
 AFLOJAR 90° Y APRIAR TORNILLO A TORNILLO CON EL PAR Y ORDEN ESPECIFICADOS
 LOOSEN ALL THE BOLTS
 AFLOJAR TODOS LOS TORNILLOS
 RUN THE ENGINE UNTIL TOTAL OPENING OF THE THERMOSTAT
 LET THE ENGINE COOL DOWN FOR 4 HOURS (WITH OPEN BONNET)
 OPEN THE CAP OF THE EXPANSION TANK OF THE WATER COOLING CIRCUIT
 REOPEN THE MOTOR (HASTA LA APERTURA TOTAL DEL TERMOSTATO)
 DEJAR ENfriAR EL MOTOR (CUATRO HORAS (CAPOT ABIERTO)
 ABRIR EL TAPÓN DEL VASO DE EXPANSIÓN DEL CIRCUITO DEL AGUA DE REFRIGERACIÓN
