# 10063010

# MERCEDES

c.c. 2996 (mm) 87

1 MB603.912;MB603.913;MB603.931;MB603.950;MB603.960;MB603.963

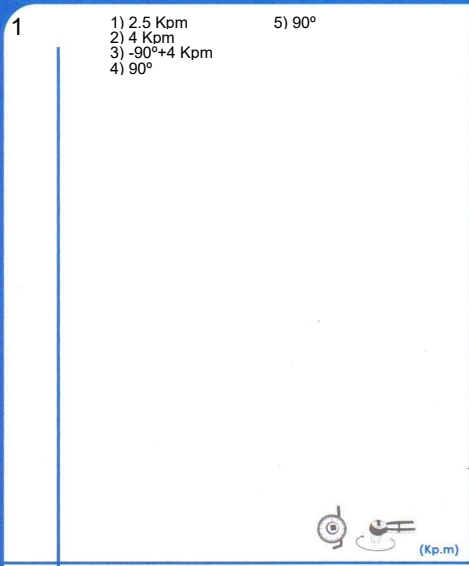
1 **81006600** M10X1.50X80(6),M10X1.50X102(13),M10X1.50X115(7)

1 NO **RETIGHTENING**

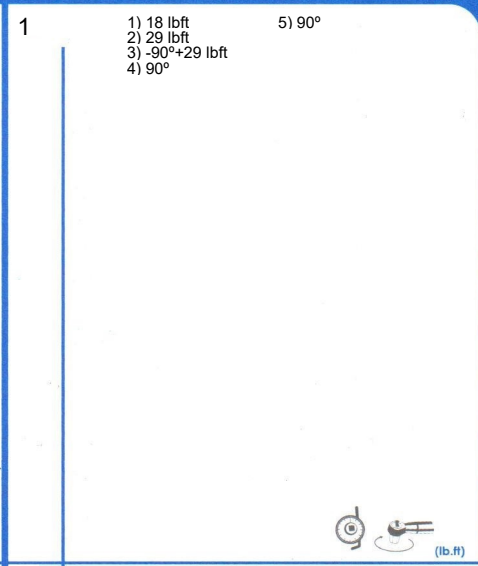
1 NO **RETIGHTENING**

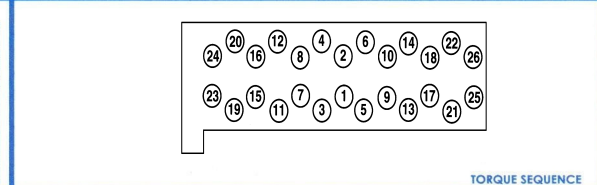
**-90° +**  
**-180°**  
<>

LOOSEN 90° AND TIGHTEN BOLT BY BOLT RESPECTING THE SPECIFIED TORQUE AND ORDER  
AFLOJAR 90° Y APRETAR TORNILLO A TORNILLO CON EL PAR Y ORDEN ESPECIFICADOS  
LOOSEN ALL THE BOLTS  
AFLOJAR TODOS LOS TORNILLOS  
RUN THE ENGINE UNTIL TOTAL OPENING OF THE THERMOSTAT  
(LET THE ENGINE COOL DOWN FOR 4 HOURS (WITH OPEN BONNET))  
OPEN THE CAP OF THE EXPANSION TANK OF THE WATER COOLING CIRCUIT  
RODAR EL MOTOR HASTA LA APERTURA TOTAL DEL TERMOSTATO  
DEJAR ENfriAR EL MOTOR CUATRO HORAS (CON LA BARRERA ABIERTA)  
ABRIR EL TAPÓN DEL VASO DE EXPANSIÓN DEL CIRCUITO DEL AGUA DE REFRIGERACIÓN
