10070100

R010624

BEDFORD, ISUZU, OPEL

1 4FC1T

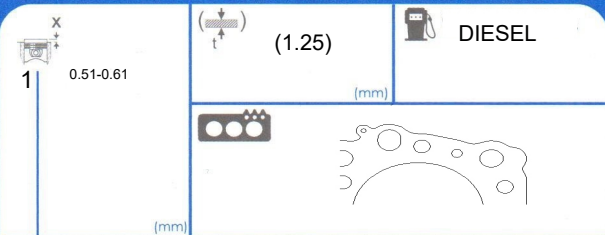
c.c. 1995 (mm) 84 (mm)

1) 5 Kpm	5) <>
2) 10 Kpm	6) -90°+14 Kpm
3) 14 Kpm	
4) -90°+14 Kpm

1) 36 lbf	5) <>
2) 72 lbf	6) -90°+101 lbf
3) 101 lbf	
4) -90°+101 lbf

1 1000 Km -90°+14 Kpm **RETIGHTENING**

1 1000 Km -90°+101 lbf **RETIGHTENING**

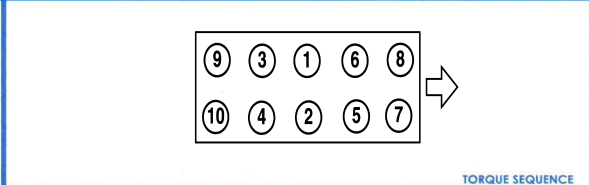
93042800

-90° +
-180°
<>

LOOSEN NUT AND TIGHTEN BOLT BY BOLT RESPECTING THE SPECIFIED TORQUE AND ORDER
AFLOJAR NUT Y APRIAR TORNILLO A TORNELLO CON EL PAR Y ORDEN ESPECIFICADOS
SOLICEN: ALL THE NUTS
AFLOJAR TODOS LOS TORNELLOS
RUN THE ENGINE UNTIL TOTAL OPENING OF THE THERMOSTAT
(LET THE ENGINE COOL DOWN FOR 4 HOURS WITH OPEN BONNET)
OPEN THE CAP OF THE EXPANSION TANK OF THE WATER COOLING CIRCUIT
RODAR EL MOTOR HASTA LA APERTURA TOTAL DEL TERMOSTATO
DEJAR ENRIAR EL MOTOR CUATRO HORAS (CAPOT ABIERTO)
ABRIR EL TAPON DEL VASO DE EXPANSION DEL CIRCUITO DEL AGUA DE REFRIGERACION
