10080400

VOLVO

1 B204E;B204FT

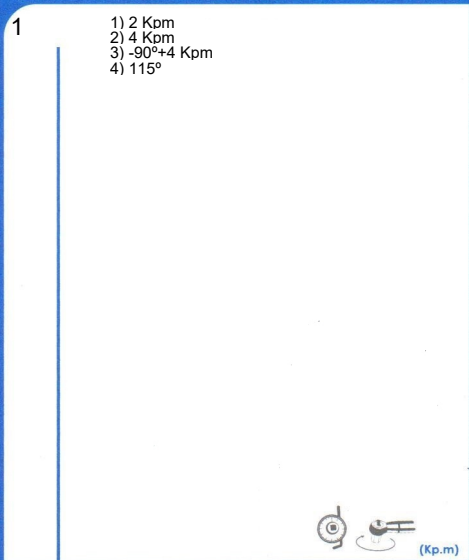
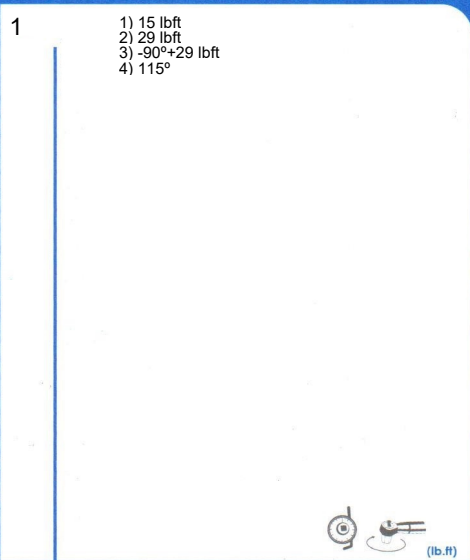
1 81012200 M12X1.75X77(3),M12X1.75X115(7)

-90° +
-180°
 <>

LOOSEN 90° AND TIGHTEN BOLT BY BOLT RESPECTING THE SPECIFIED TORQUE AND ORDER
 AFLOJAR 90° Y APRETAR TORNILLO A TORNILLO CON EL PAR Y ORDEN ESPECIFICADOS
 LOOSEN ALL THE BOLTS
 AFLOJAR TODOS LOS TORNILLOS
 RUN THE ENGINE UNTIL TOTAL OPENING OF THE THERMOSTAT
 LET THE ENGINE COOL DOWN FOR 4 HOURS (WITH OPEN BONNET)
 OPEN THE CAP OF THE EXPANSION TANK OF THE WATER COOLING CIRCUIT
 ROTAR EL MOTOR HASTA LA APERTURA TOTAL DEL TERMOSTATO
 DEJAR ENfriAR EL MOTOR CUATRO HORAS (CAPOT ABIERTO)
 ABRIR EL TAPON DEL VASO DE EXPANSION DEL CIRCUITO DEL AGUA DE REFRIGERACION
