10081800

R010624

TOYOTA

1 2RZ;2RZ-E

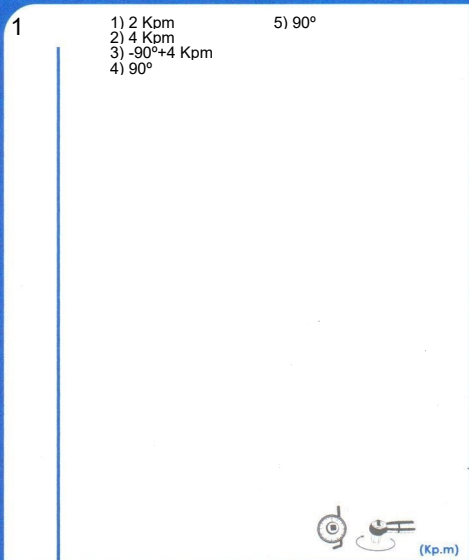
1 NO RETIGHTENING

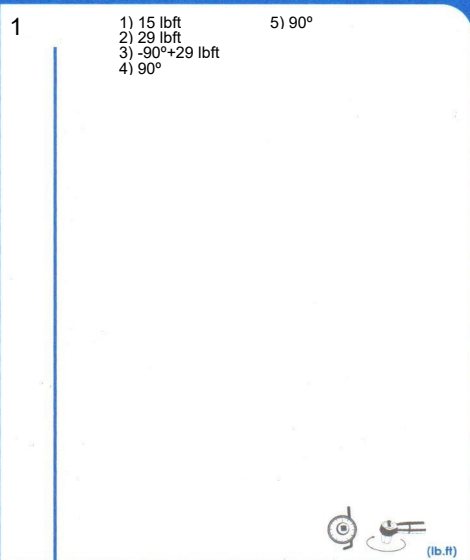
1 NO RETIGHTENING
