# 10082900

R010624

# DAIHATSU

1 ED10;ED-20

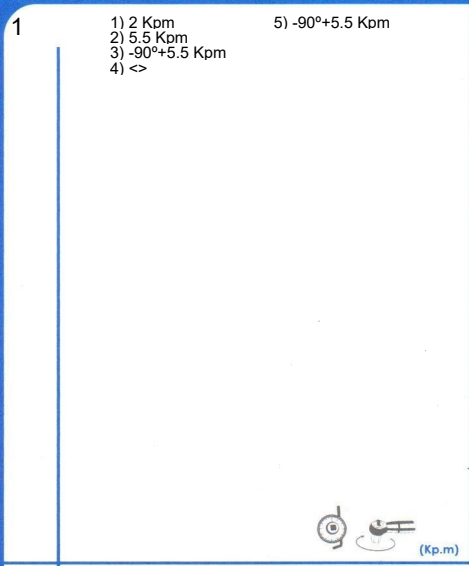
1 1000 Km -90°+5.5 Kpm **RETIGHTENING**

LOOSEN NUT AND TIGHTEN BOLT BY BOLT RESPECTING THE SPECIFIED TORQUE AND ORDER  
AFLOJAR NUT Y APRIAR TORNILLO A TORNELLO CON EL PAR Y ORDEN ESPECIFICADOS  
SOLICEN: ALL THE BOLTS  
AFLOJAR TODOS LOS TORNELLOS  
RUN THE ENGINE UNTIL TOTAL OPENING OF THE THERMOSTAT  
LET THE ENGINE COOL DOWN FOR 4 HOURS (WITH OPEN BONNET)  
OPEN THE CAP OF THE EXPANSION TANK OF THE WATER COOLING CIRCUIT  
RODAR EL MOTOR HASTA LA APERTURA TOTAL DEL THERMOSTAT  
DEJAR ENfriAR EL MOTOR CUATRO HORAS (CAPOT ABIERTO)  
ABRIR EL TAPON DEL VASO DE EXPANSION DEL CIRCUITO DEL AGUA DE REFRIGERACION

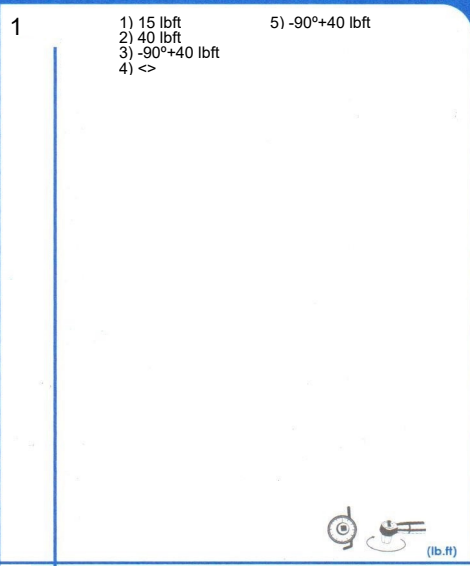
1 1000 Km -90°+40 lbf **RETIGHTENING**

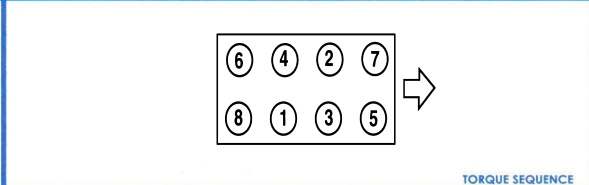
**-90° +**  
**-180°**  
<>
